**Сохранению объекта культурного наследия федерального значения:  
«Ансамбль Гостиного двора», 1784 г. (корпус), расположенного по адресу: г.  
Калуга, пер. Гостинорядский д.13 стр1**

*Раздел 2. Комплексные научные исследования  
Подраздел. 2.1. Историко-библиографические исследования,  
историческая записка*

**Шифр РСТ-176/2019-ИС**

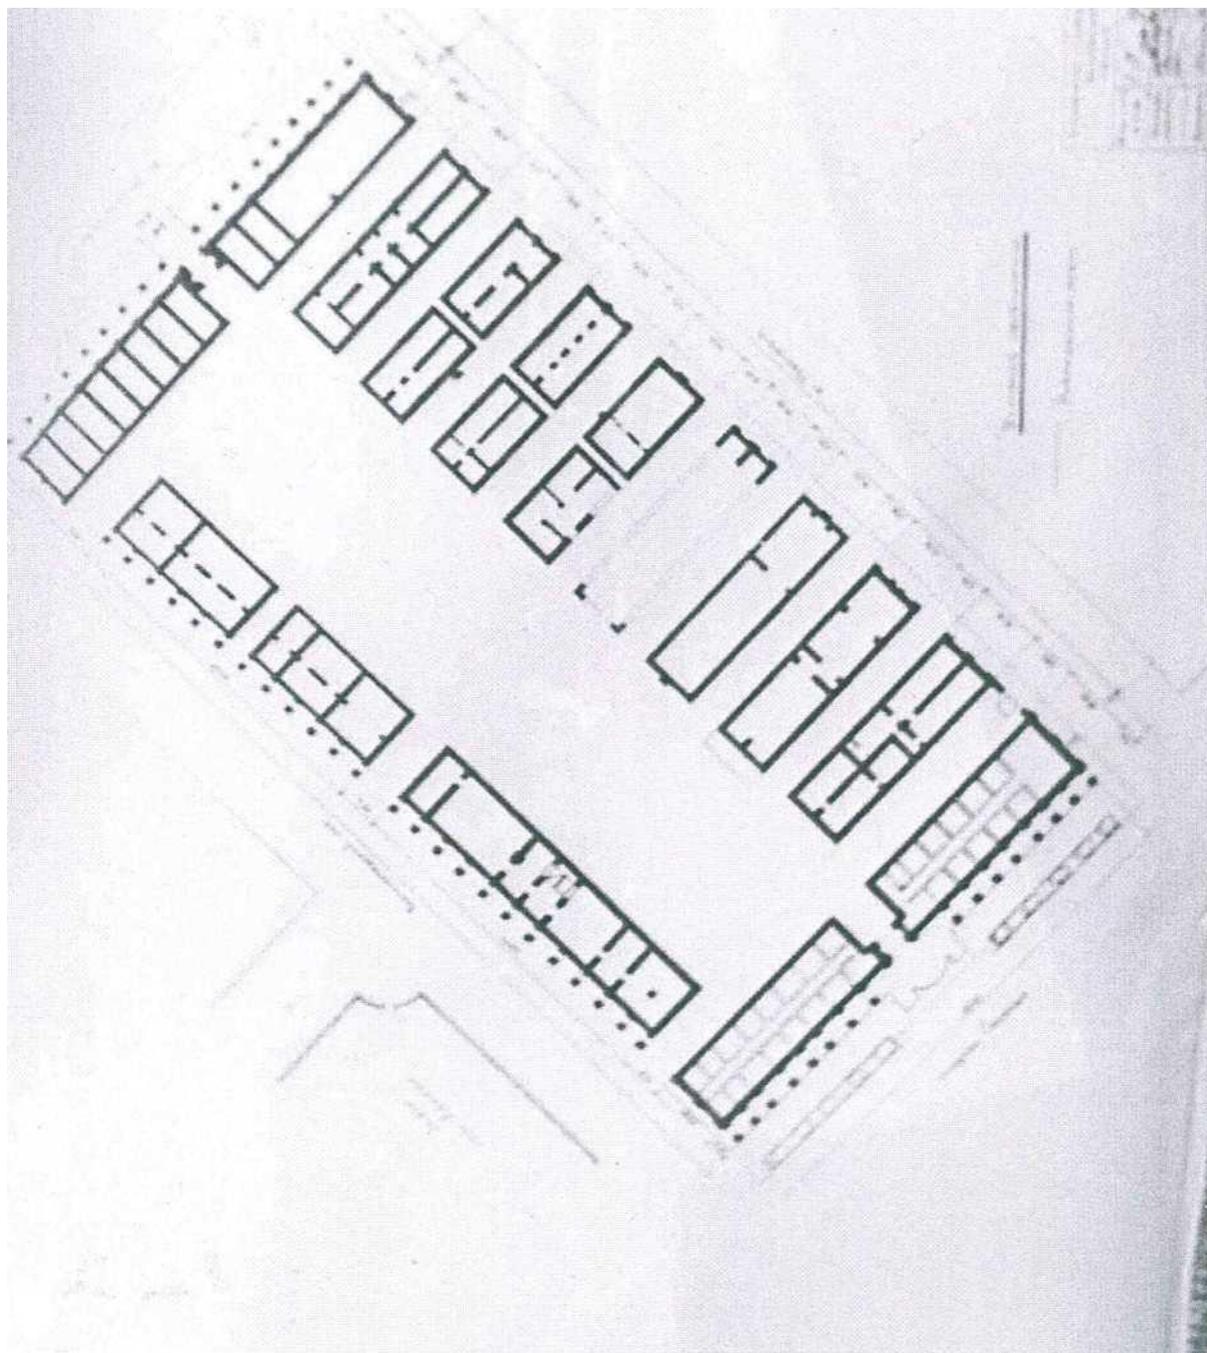
*5. План Гостиного Двора, 1948 год*

1. Гостиный двор в Калуге. План 1-го этажа. 1948 г.

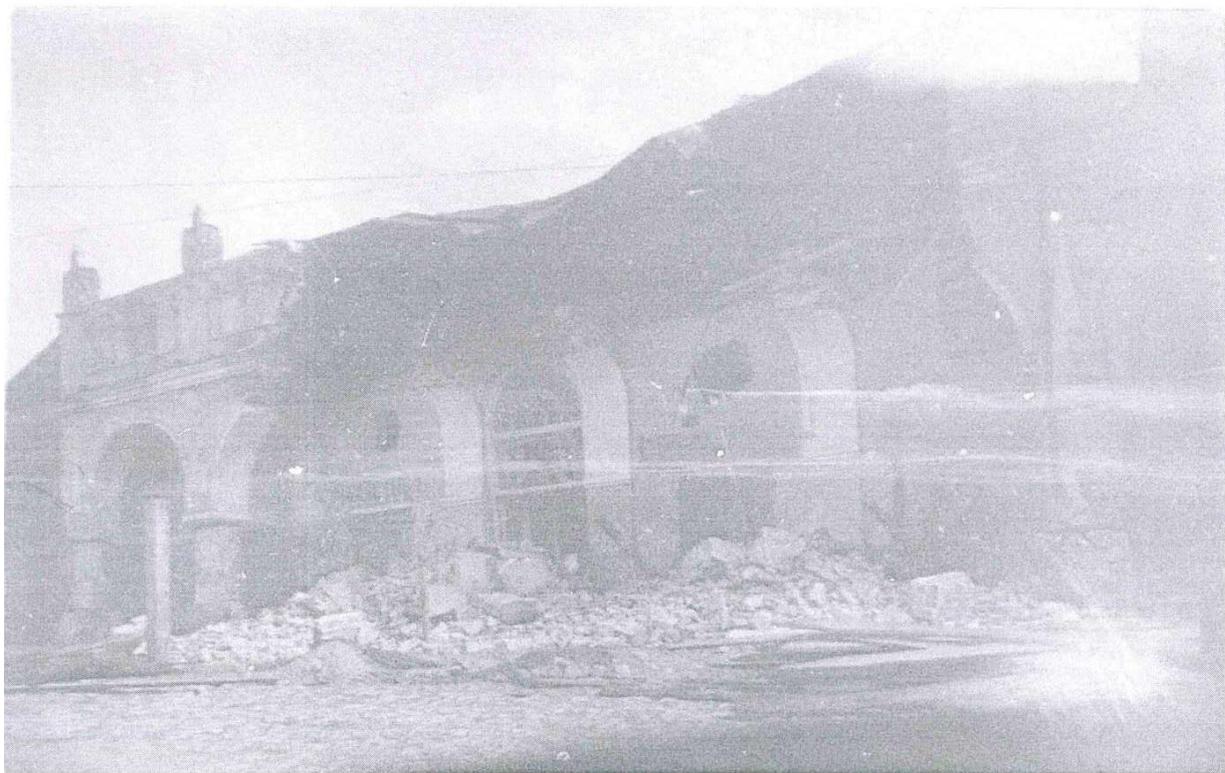
*Фото 8. Разрушение корпуса во время Великой отечественной войны*

*Во время Великой Отечественной войны корпуса сильно пострадали - так, практически полностью был разрушен дом 13, от которого сохранилась только галерея. В ходе реставрации 50-х - 70-х г.г. всем корпусам попытались придать общее единообразие: на главных фасадах - большие прямоугольные окна 1-го этажа и ряд круглых окон над ними в уровне 2-го этажа; на дворовых фасадах - прямоугольные окна (большие на 1-м и маленькие на 2-м этажах). Внутренняя объемно-планировочная структура также подверглась изменениям. В ходе работ по приспособлению зданий была разобрана большая часть внутренних стен, на месте которых были возведены кирпичные колонны для опоры нового плоского чердачного перекрытия; были выполнены новые стропильные конструкции; часть общего объема зданий была разделена межэтажным перекрытием, разделяющим двухсветное пространство на два этажа.*

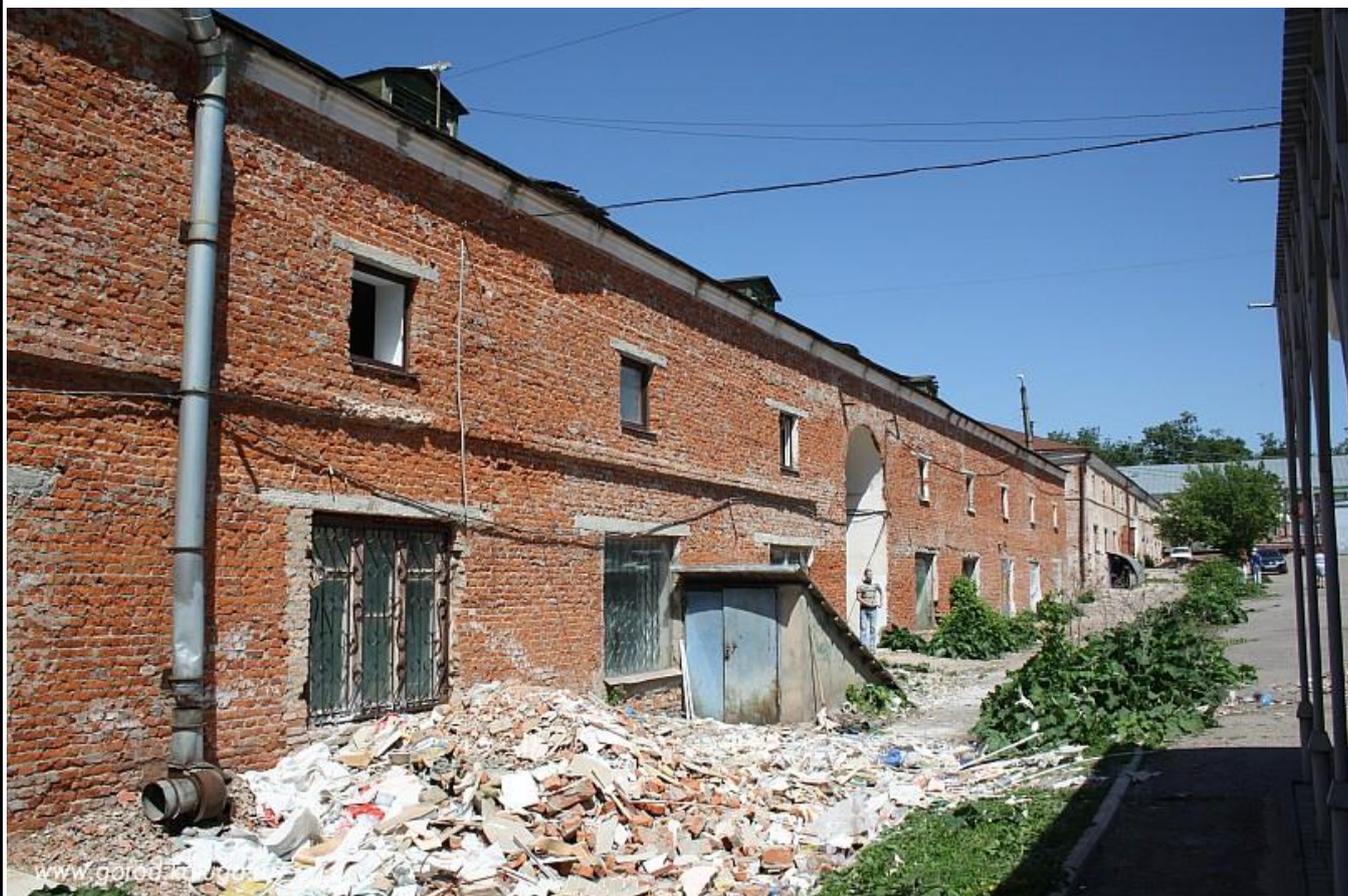
*Фото2. Вид дворового фасада по состоянию на 2009 год, поздние железобетонные перемычки над окнами, следы поздних закладок оконных проемов*

*советского периода, на цементном растворе. Связи между закладками оконных проемов и наружных капитальных стен – отсутствуют. При зоднаже штукатурной кладки явно прослеживаются произведенные закладки поздним кирпичом на цементном растворе дверных проемов в оконные, в советский период времени.*

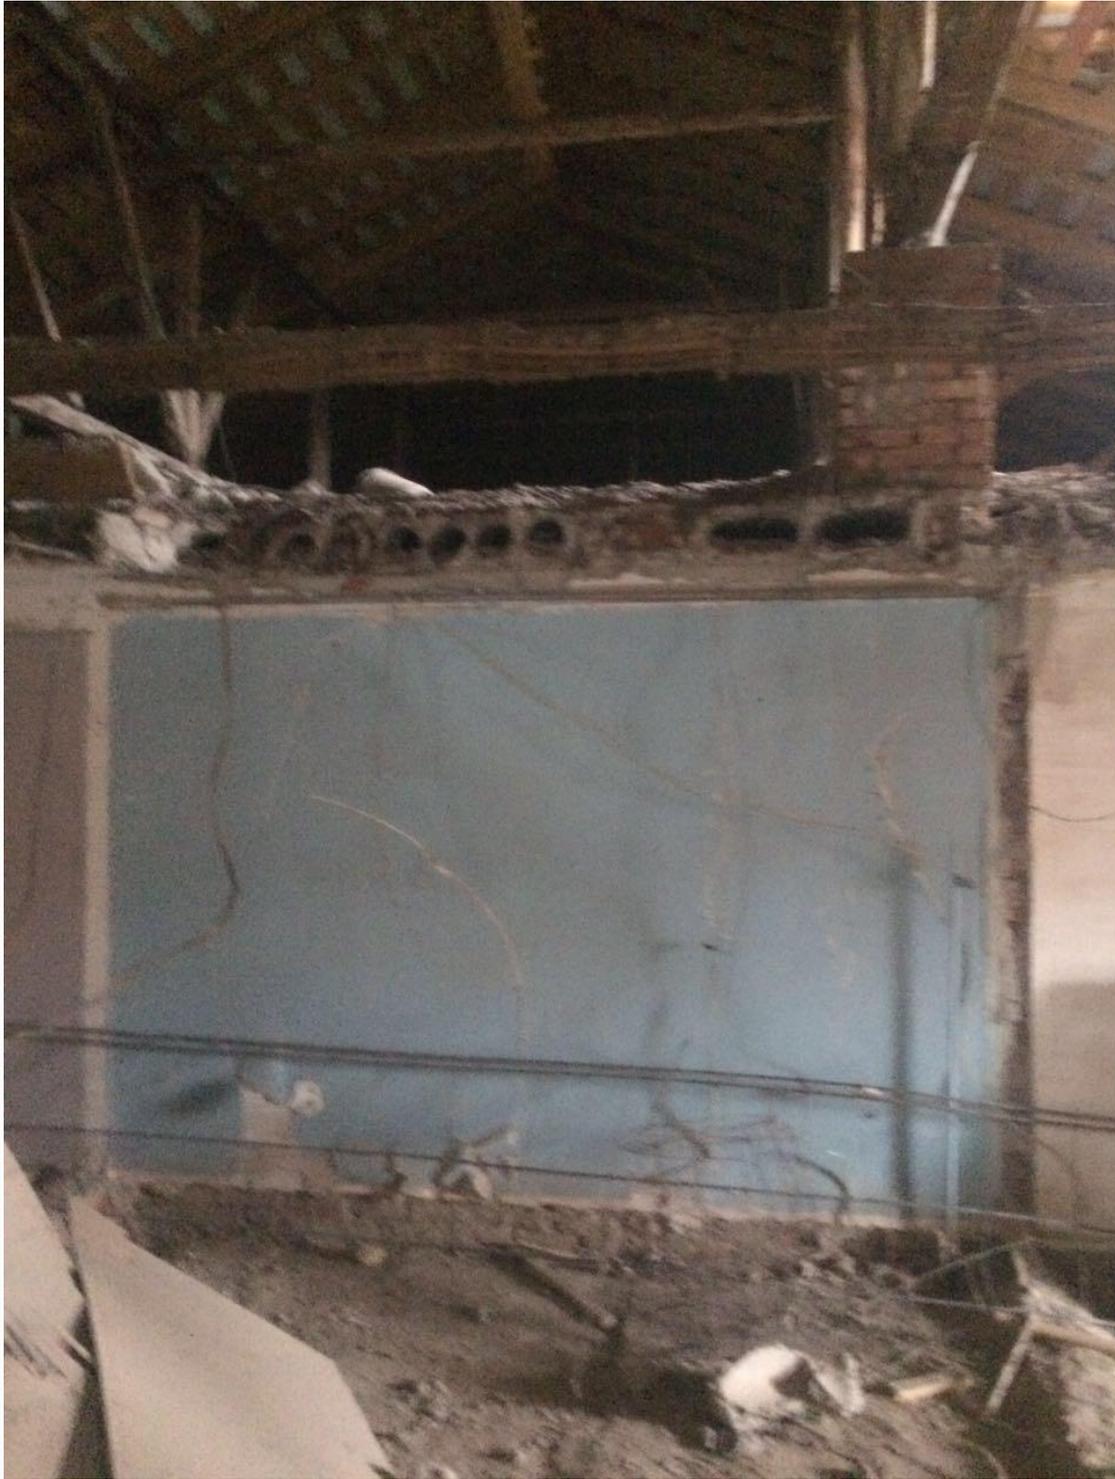
*Фото 3. Поздние железобетонные перекрытия 2010 г.*

*поперечные и продольные стены не сохранились. Первоначальные перекрытия надземной части строения полностью утрачены и заменены в советский период на пустотелые железобетонные.*

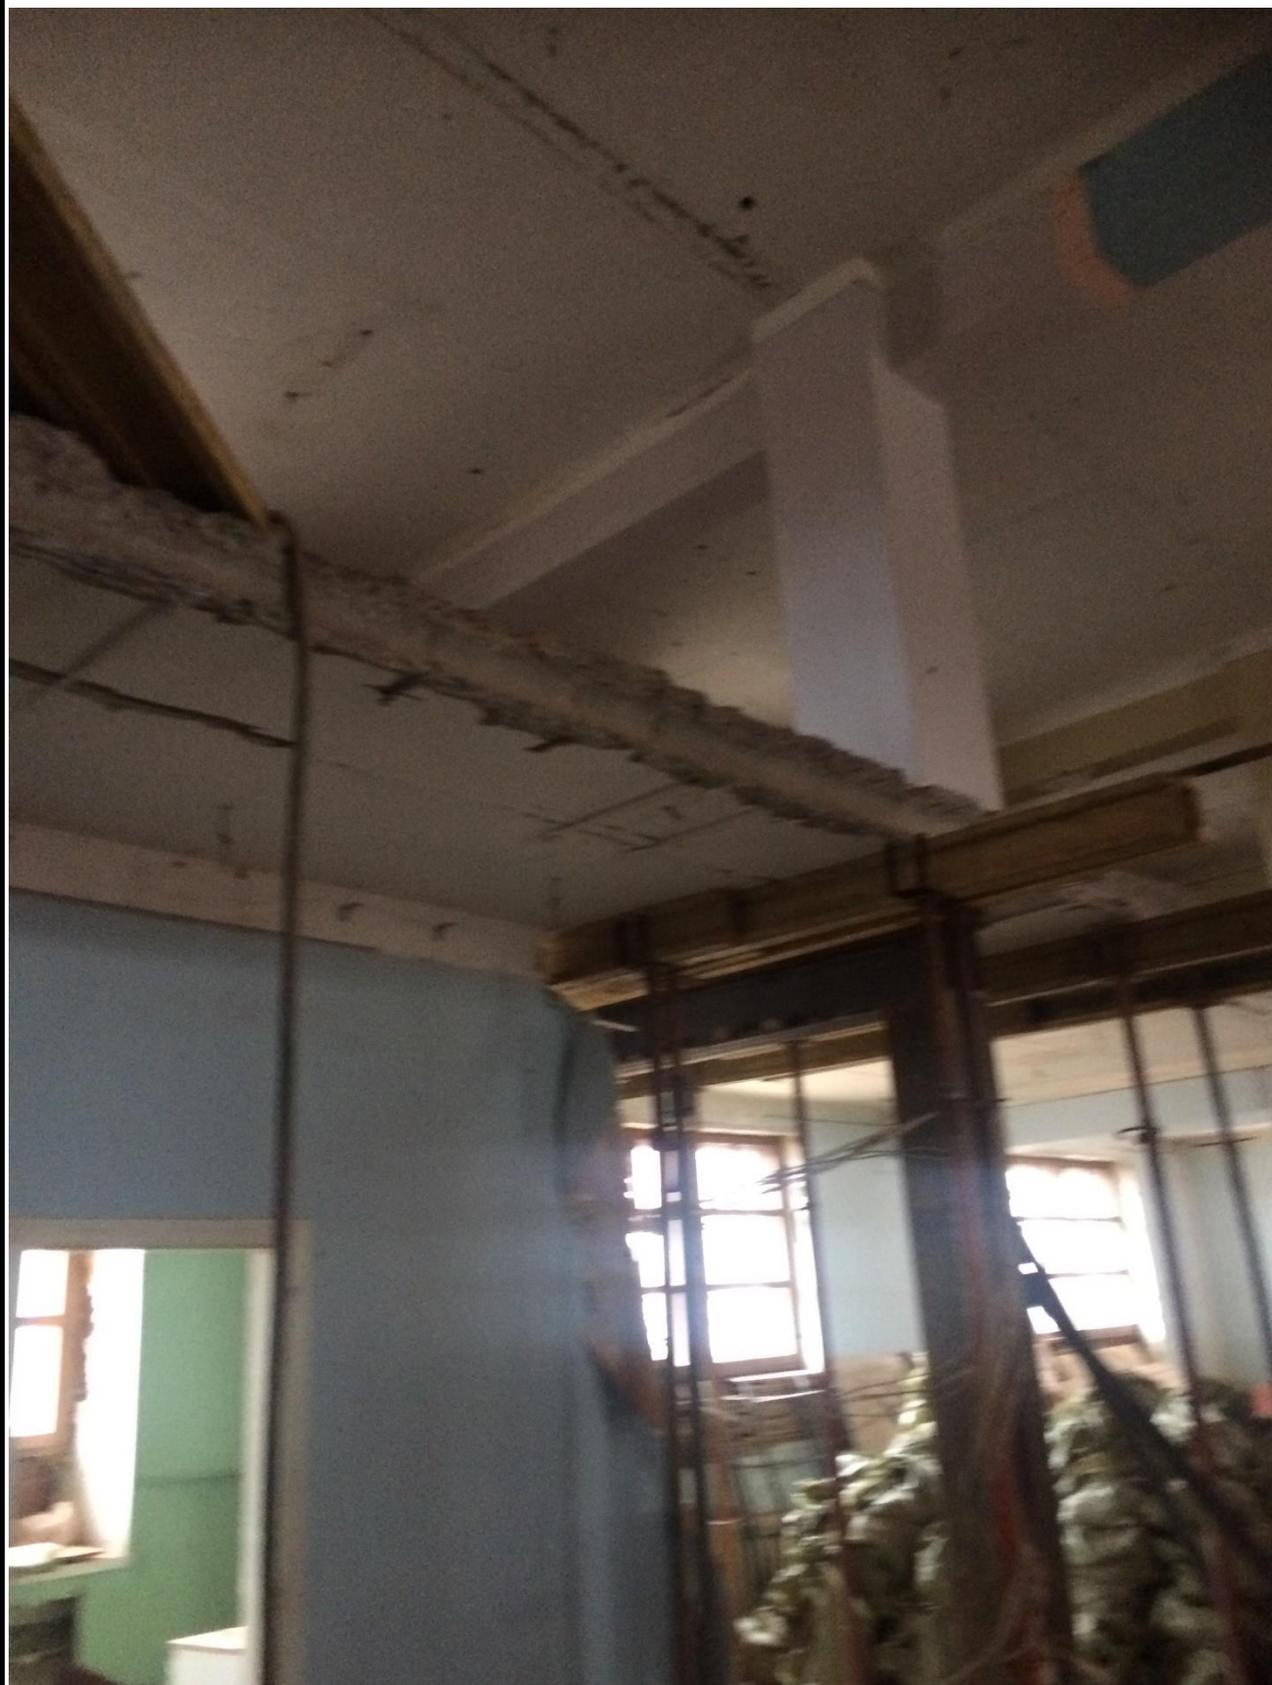
*Фото 4. Поздние железобетонные перекрытия 2010 г..*
