АКТ
государственной историко-культурной экспертизы
выявленного объекта культурного наследия
«Церковь Вознесения «Ансамбля усадьбы Чаплиных (2 объекта)», XVIII в. ,
расположенного по адресу: Калужская область, Тарусский район, с. Вознесенье,
и документов, обосновывающих включение выявленного объекта, в единый
государственный реестр объектов культурного наследия
(памятников истории и культуры) народов Российской Федерации

**Фотографическое изображение объекта культурного наследия
«Храм Вознесения Христова»
(Калужская область, Тарусский район, с. Вознесенье)**

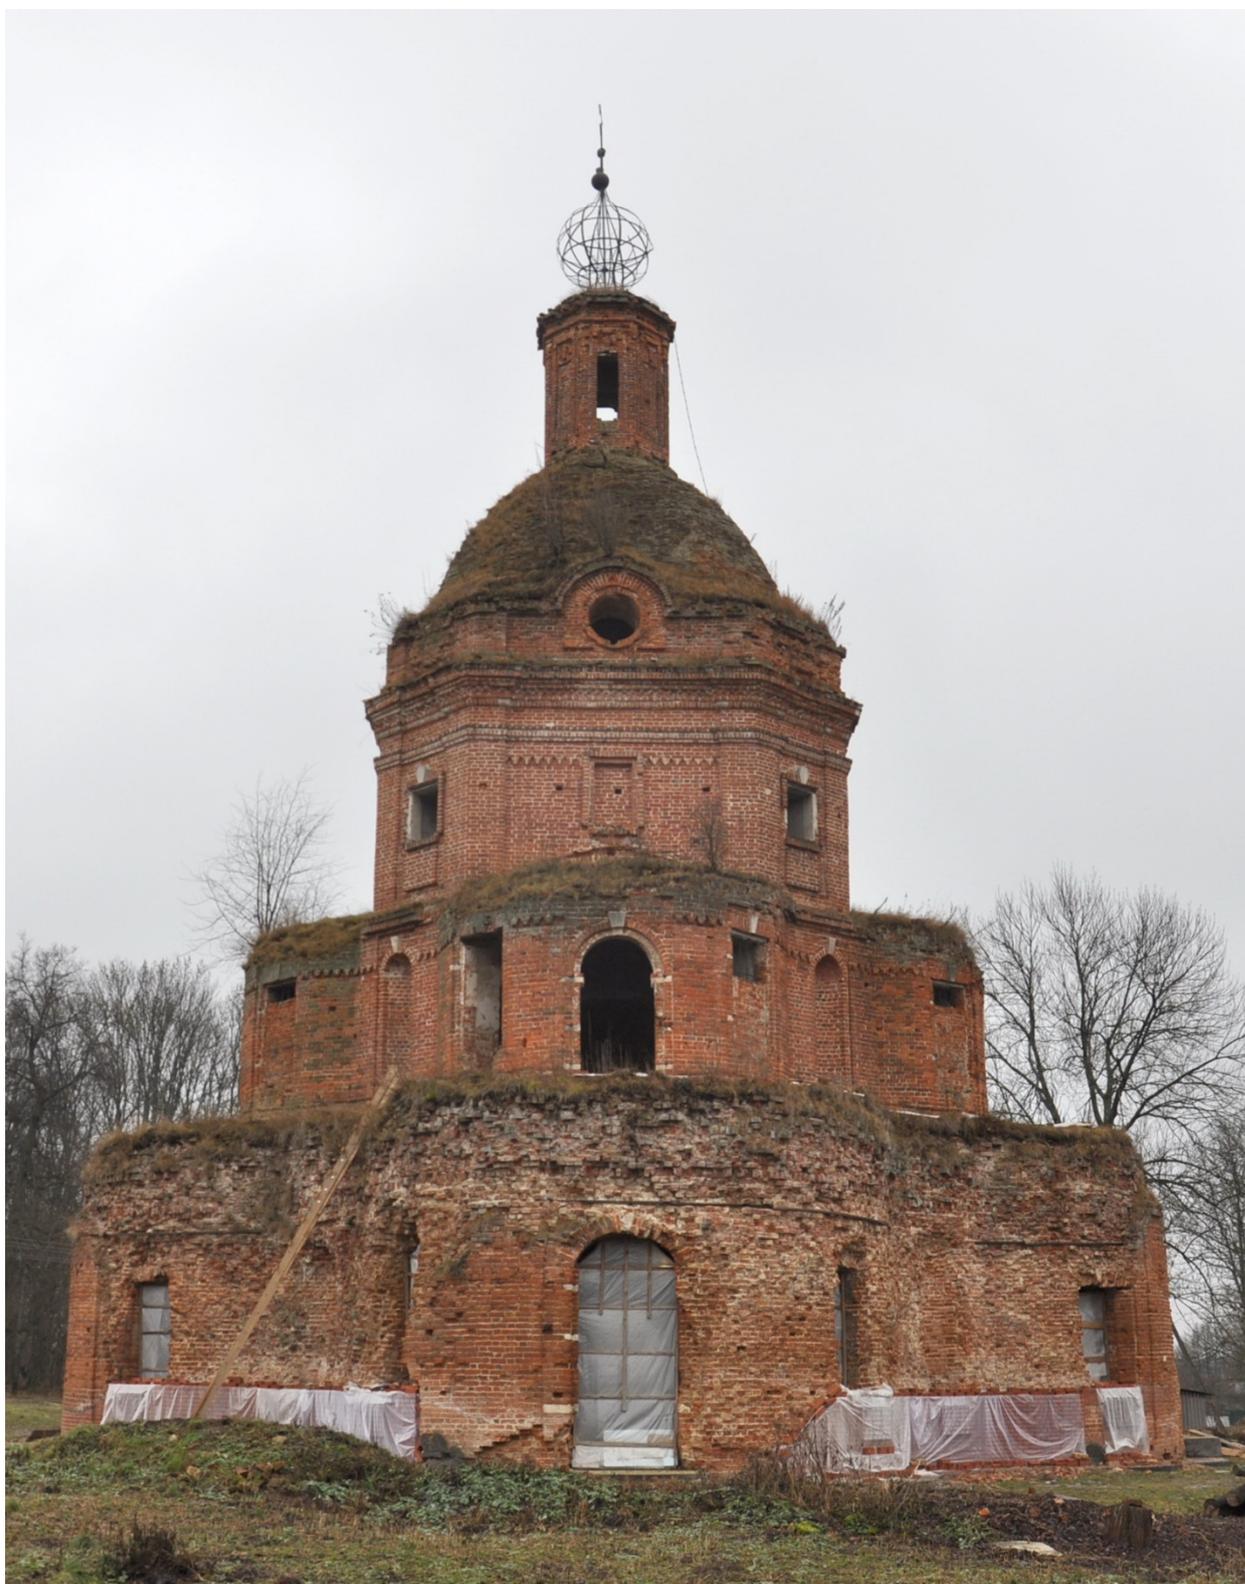
Северный фасад. Фото Н.Д. Ивашовой, 2019 г.

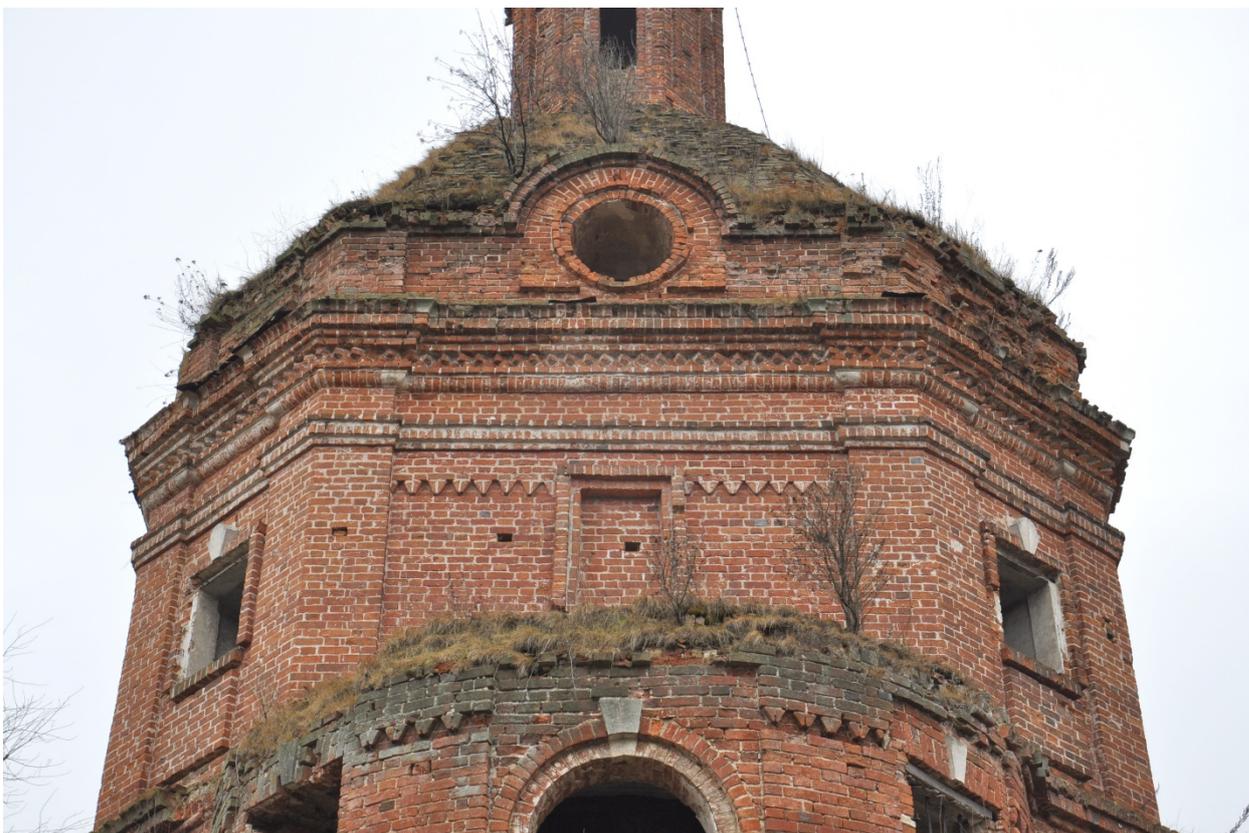
**Фрагмент северного фасада. Венчающий карниз второго яруса и третий ярус храма.
Фото Н.Д. Ивашовой, 2019 г.**

Третий ярус, представляющий собой собственно восьмерик, оформлен несколько иначе. Одну треть яруса занимает антаблемент с многообломным карнизом, состоящим из прямого четвертного вала, пояса, ромбовидного поребрика, пояса, прямого четвертного вала, полочки и прямой выкружки над ней. Под архитравом на уровне плеч проёмов в поле широких граней проходит зубчатый пояс. Рёбра восьмерика фланкированы лопатками, раскреповывающими антаблемент. Каждая узкая грань восьмерика прорезана оконным проёмом, по форме близким к квадрату, обрамлённым рамочным кирпичным наличником с белокаменным замковым камнем и с подоконной филёнкой, так же по форме близкой к квадрату. Каждая широкая грани в средней части оформлена нишей по форме, близкой к квадрату, обрамлённой рамочным кирпичным наличником.

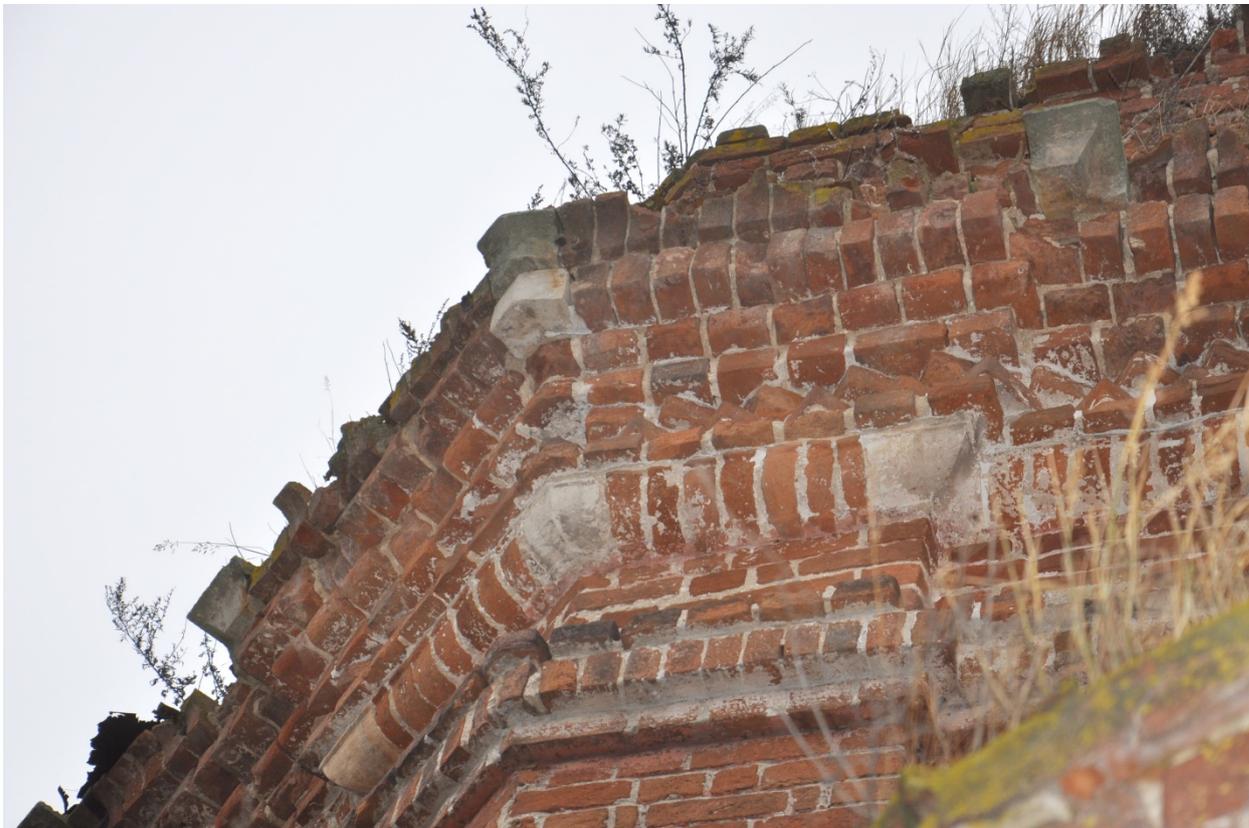
**Фрагмент северный фасада. Фрагмент карниза восьмигранника.
Фото Н.Д. Ивашовой, 2019 г.**

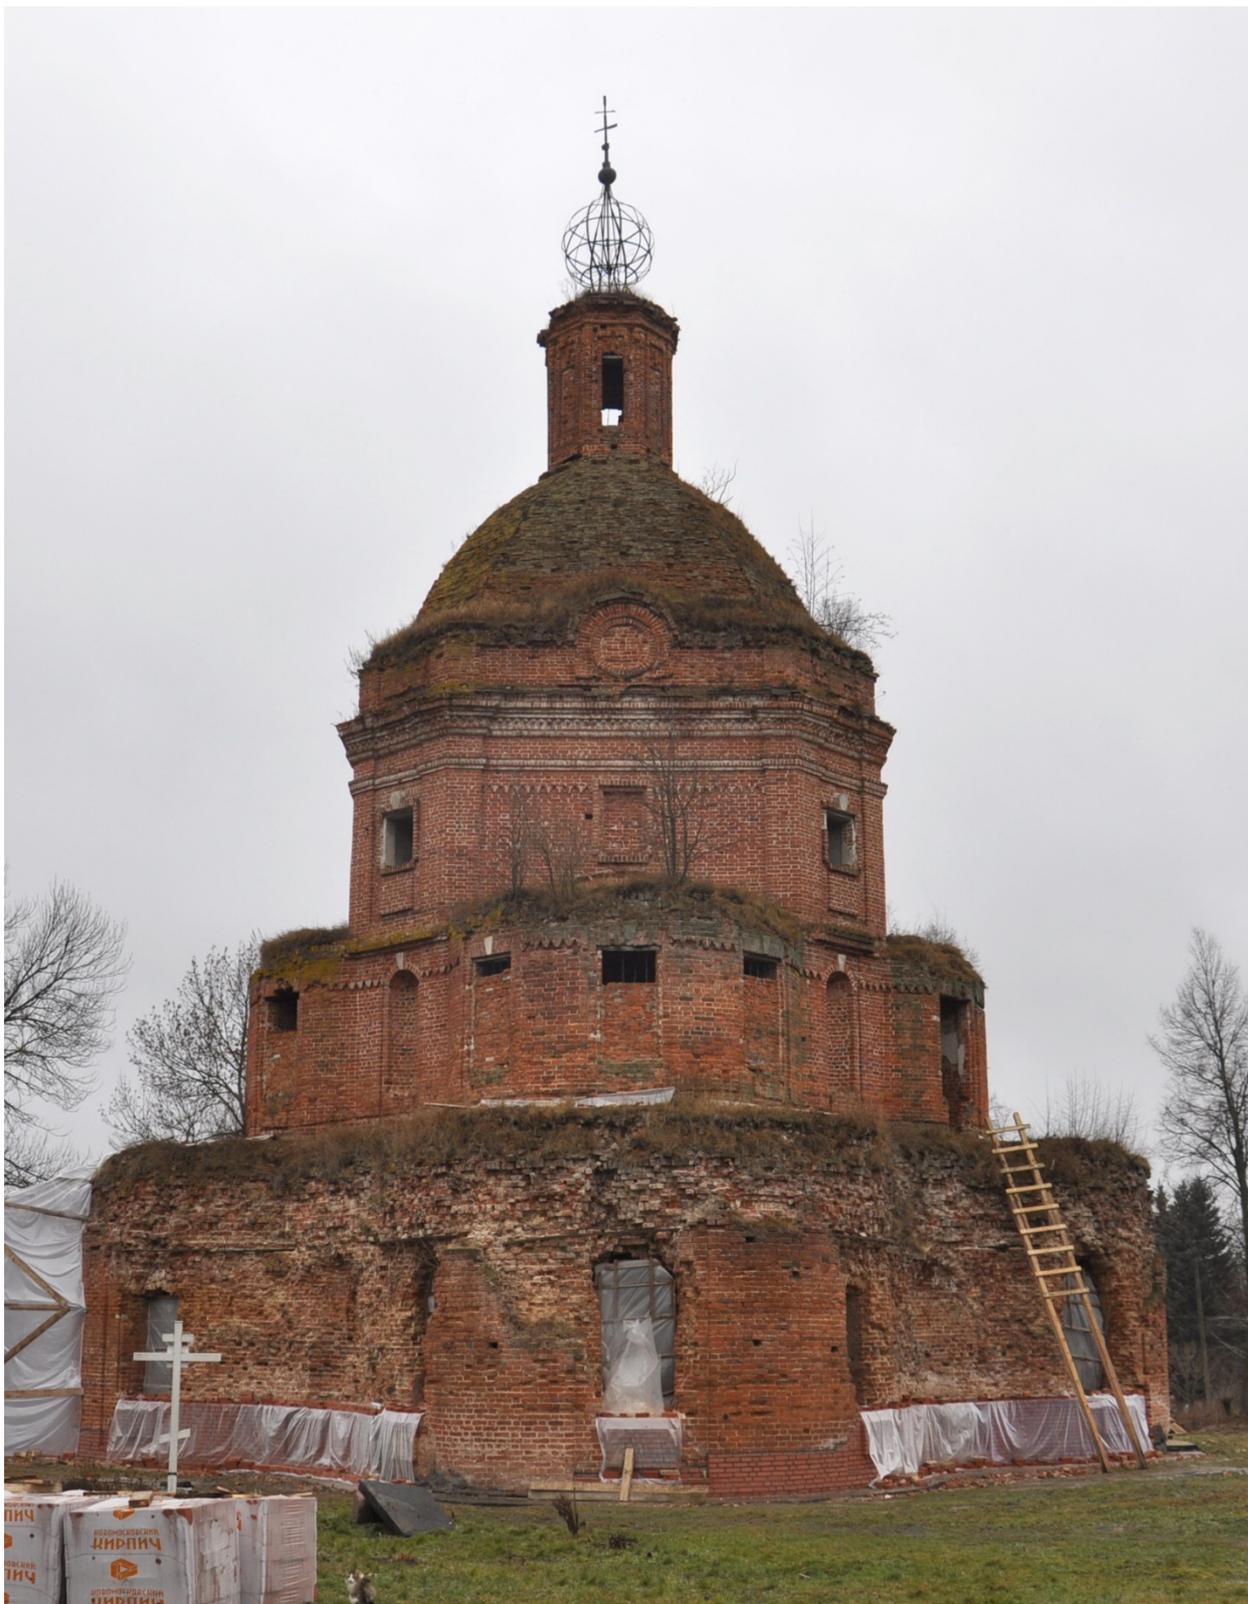
Восточный фасад. Фото Н.Д. Ивашовой, 2019 г.

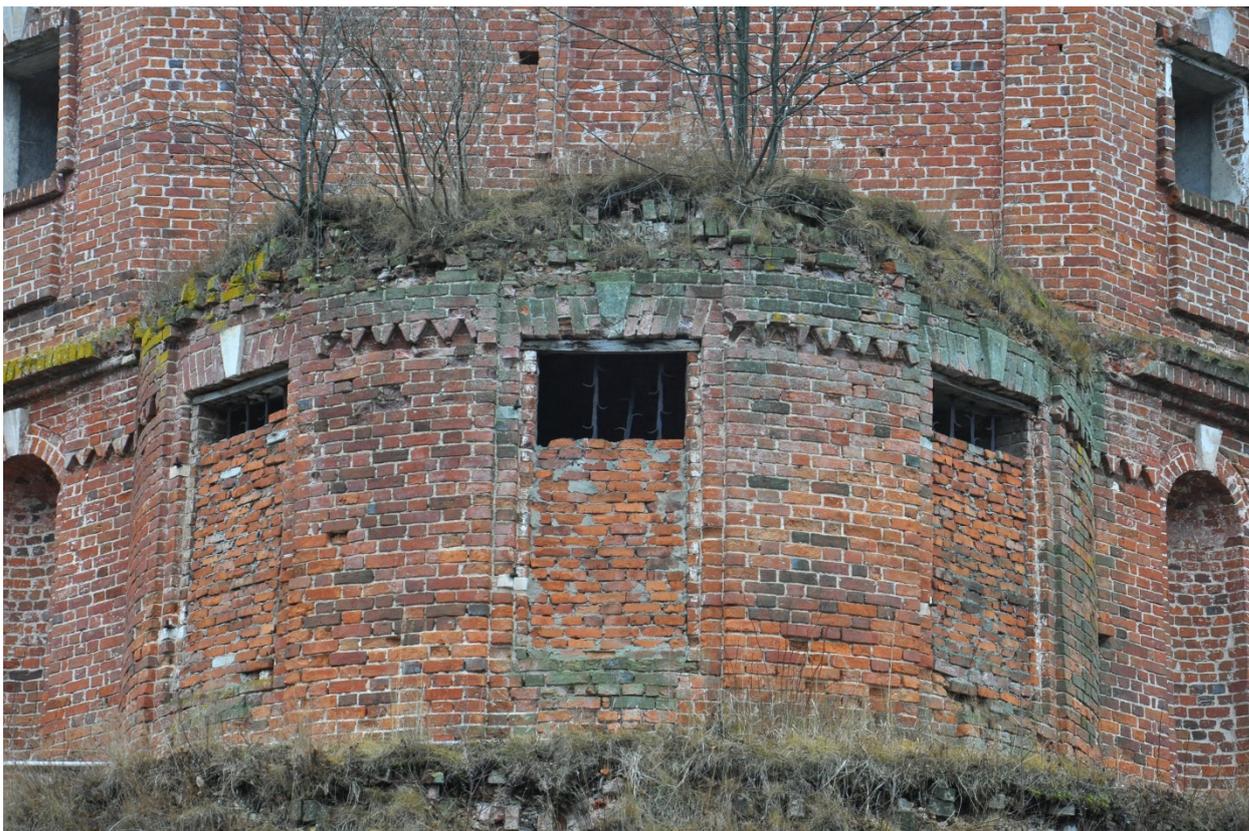
Фрагмент восточного фасада. Апсида. Фото Н.Д. Ивашовой, 2019 г.

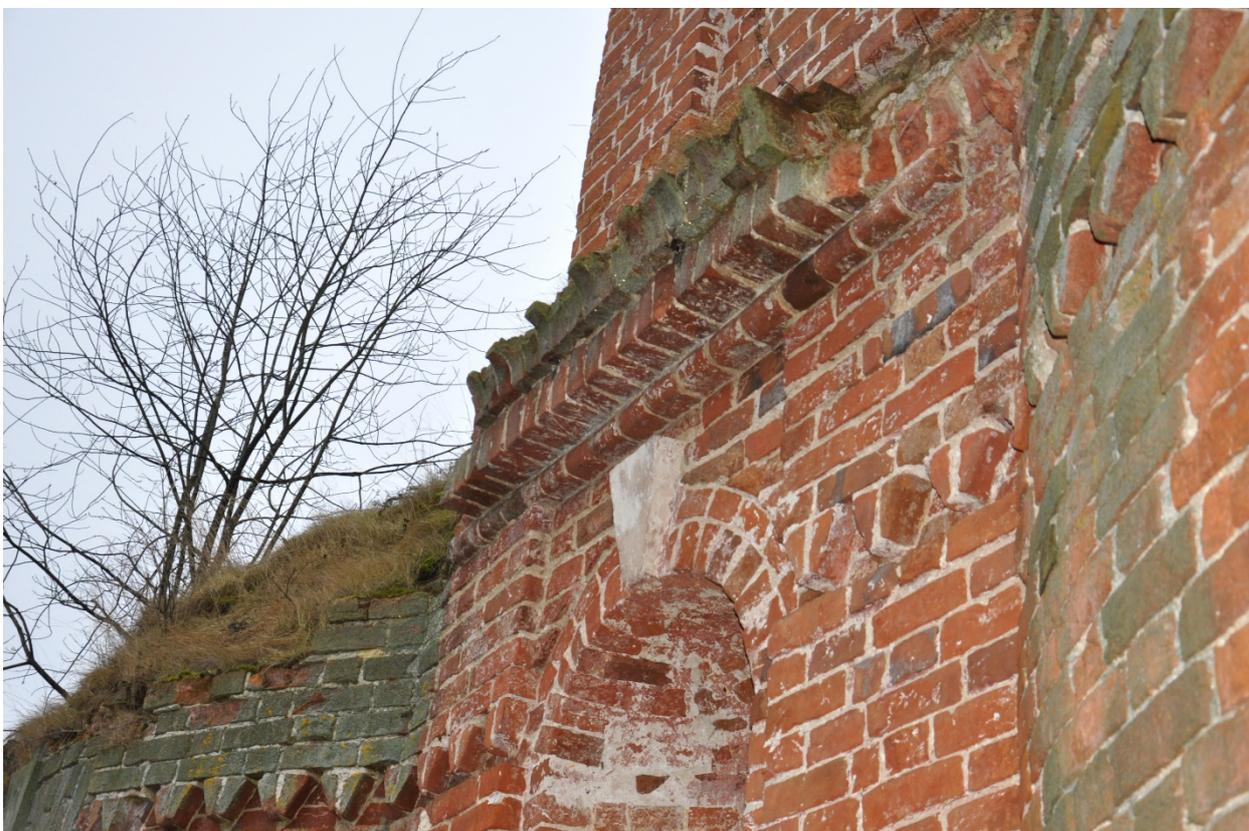
**Фрагмент восточного фасада. Венчающий карниз апсиды.
Фото Н.Д. Ивашовой, 2019 г.**

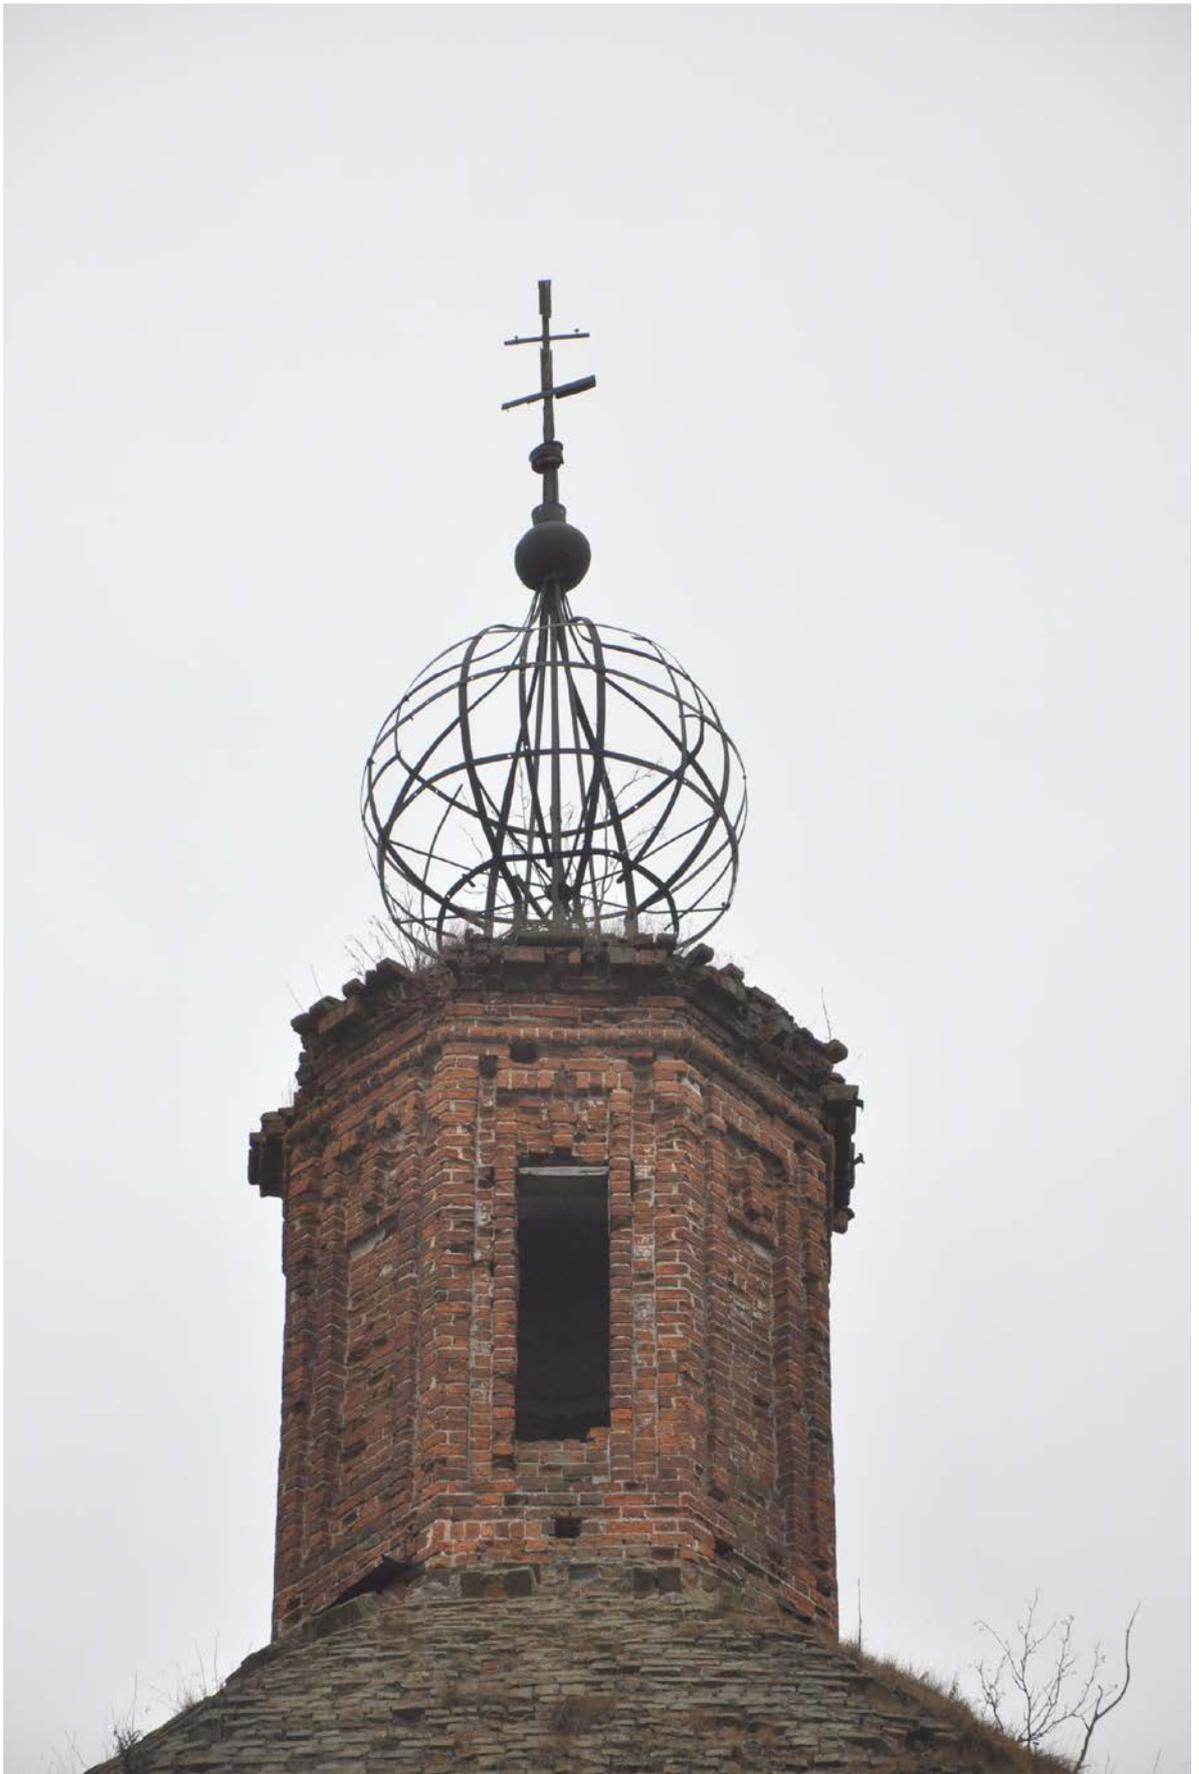
**Фрагмент восточного фасада. Барабан с луковичной главкой.
Фото Н.Д. Ивашовой, 2019 г.**

Над венчающим карнизом третьего яруса расположен аттик по всему периметру восьмерика; углы аттика также оформлены лопатками; на узких гранях восьмерика расположены прямоугольные филёнки, а на широких гранях круглые люнеты с наличниками-архивольтами. Прямоугольные вытянутые окна светового барабана помещены в ниши. Венчает храм восьмигранный барабан с луковичной главкой.

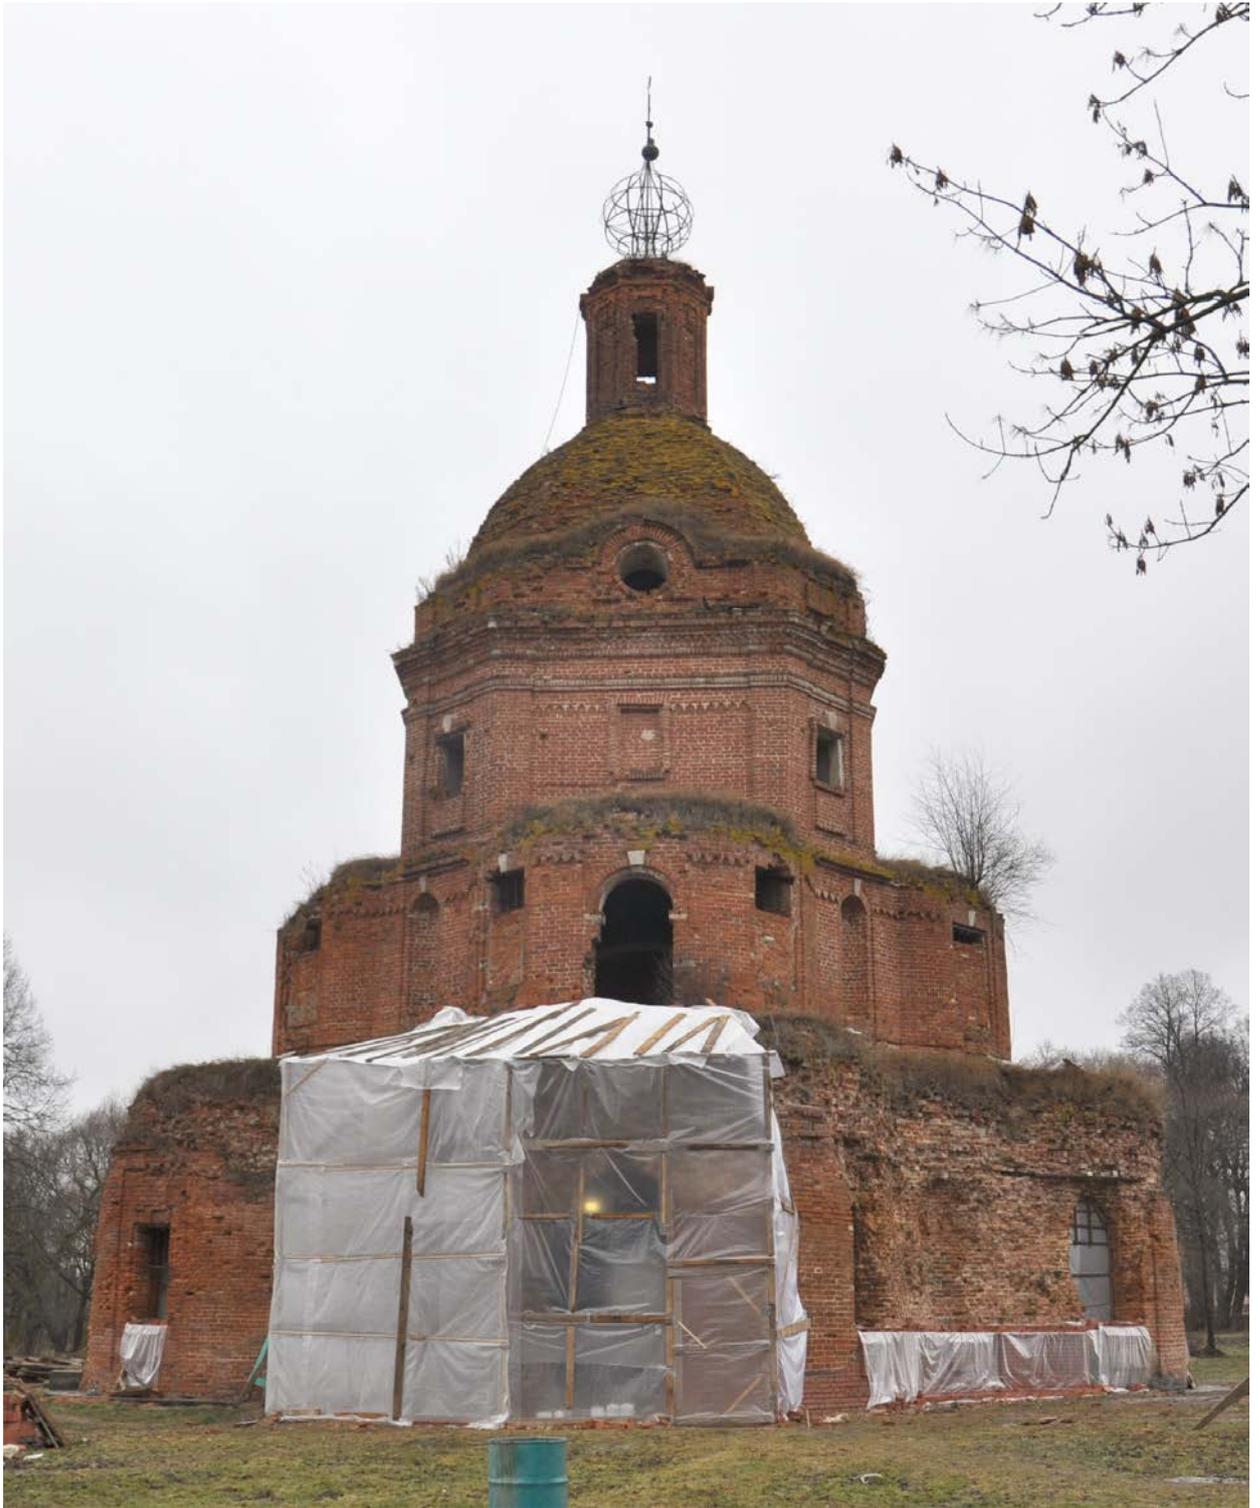
Южный фасад. Фото Н.Д. Ивашовой, 2019 г.

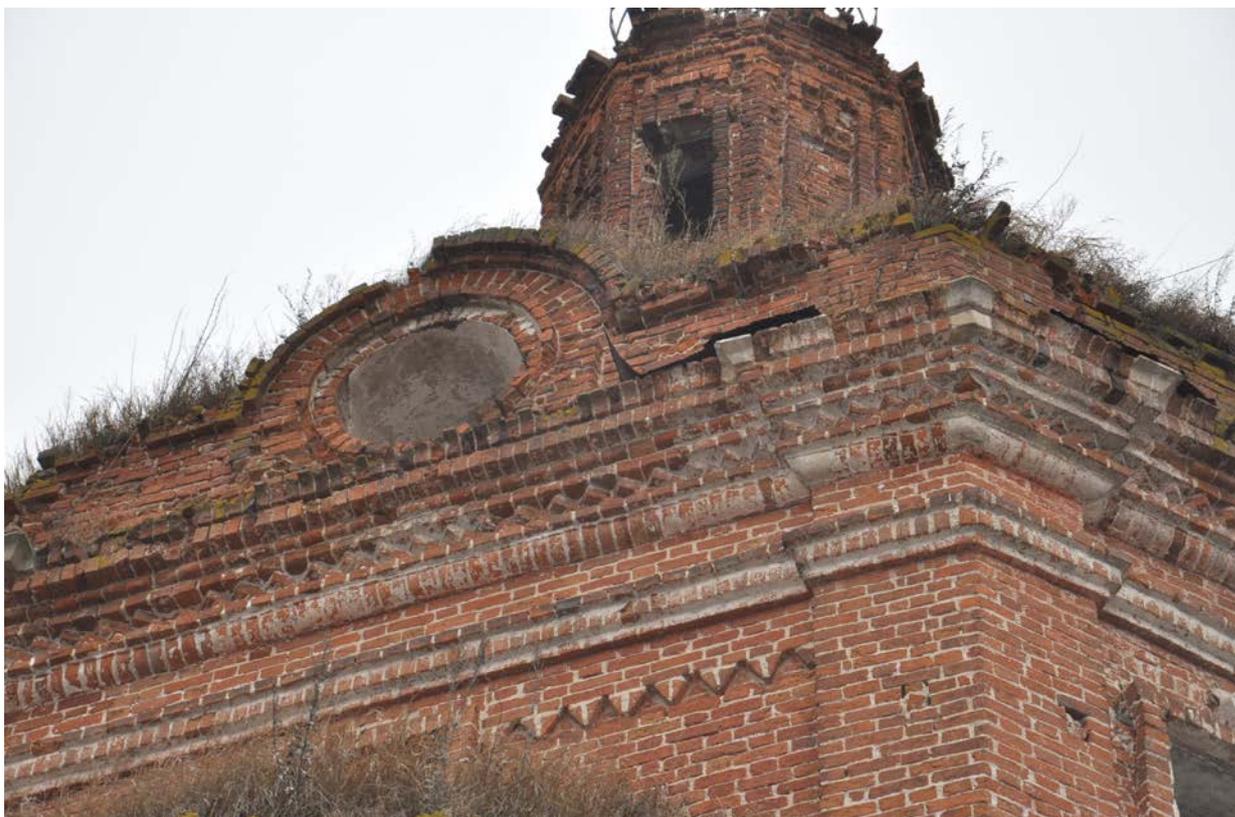
**Фрагмент южного фасада. Венчающий карниз восьмерика.
Фото Н.Д. Ивашовой, 2019 г.**

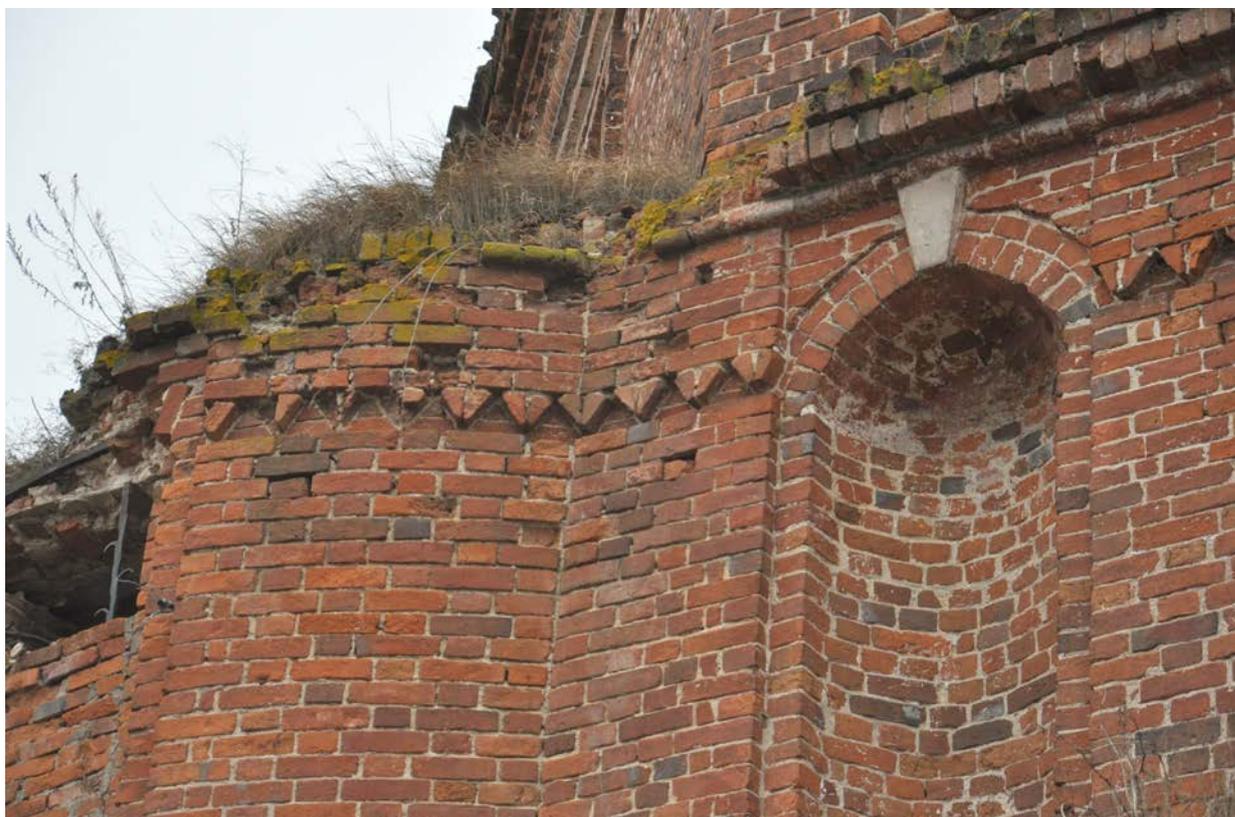
**Фрагмент южного фасада. Зубчатый пояс, перемычка с замковым камнем
арочной ниши. Фото Н.Д. Ивашовой, 2019 г.**

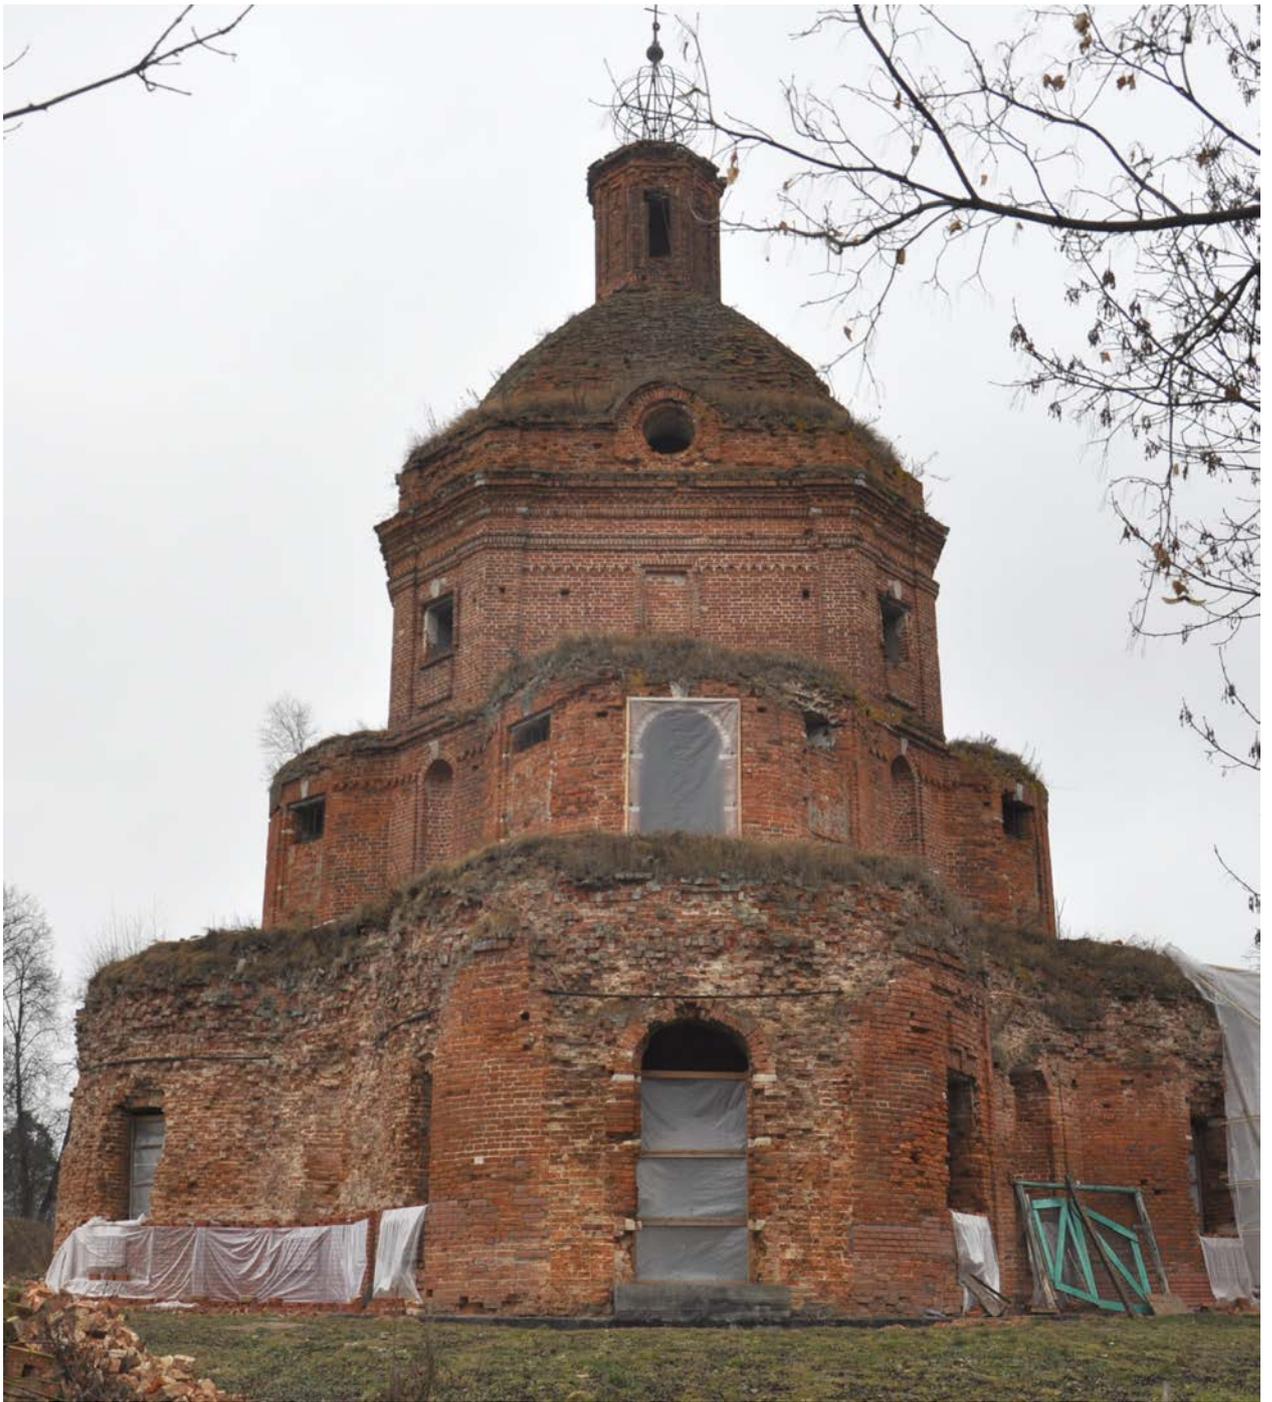
Западный фасад. Фото Н.Д. Ивашовой, 2019 г.

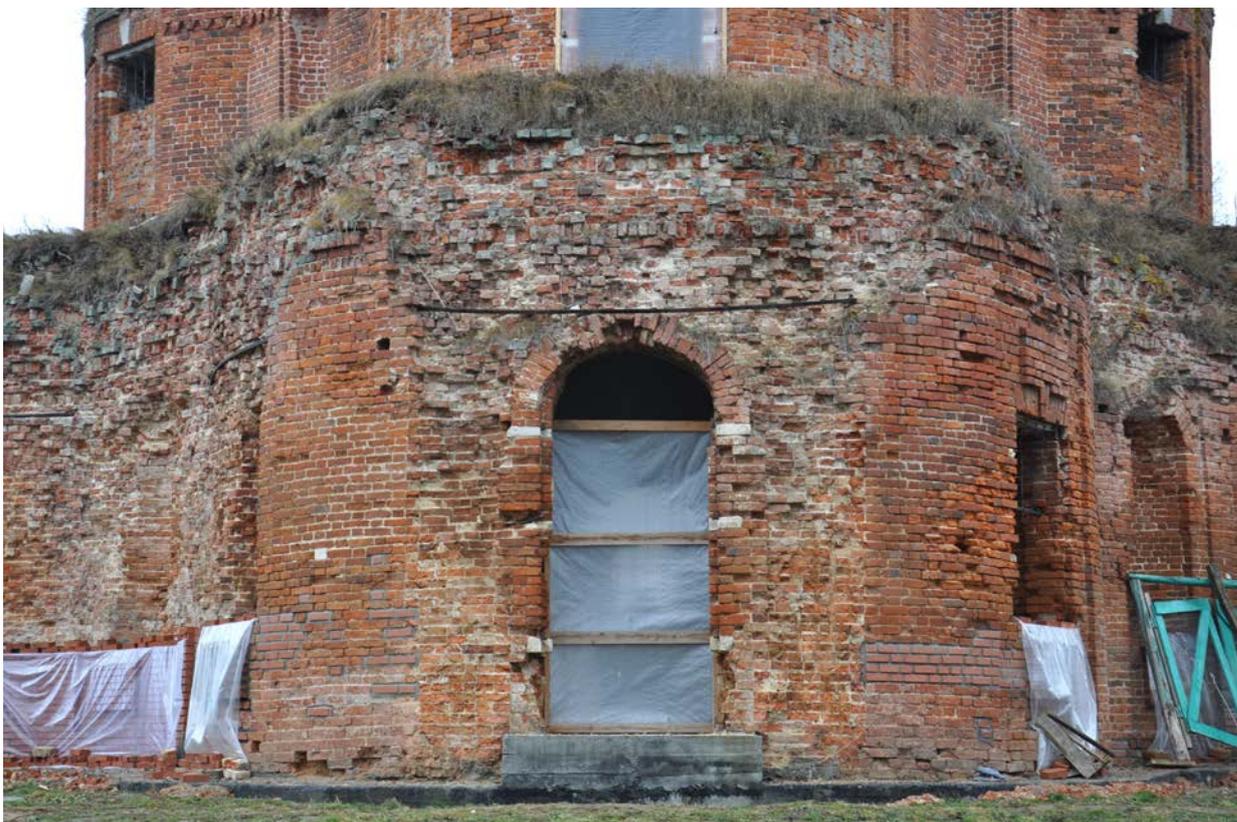
**Фрагмент западного фасада. Следы на кладке примыкания галереи на первом ярусе.
Фото Н.Д. Ивашовой, 2019 г.**

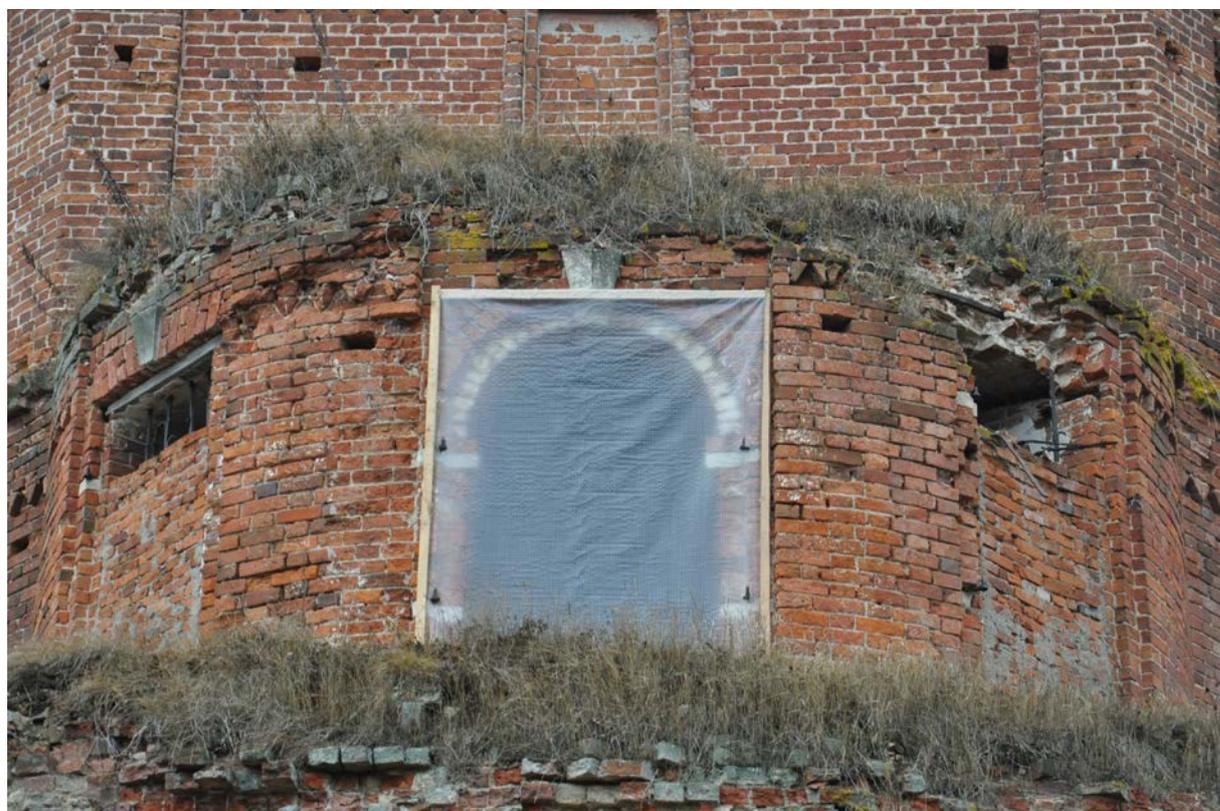
**Фрагмент западного фасада. Дверной проем апсиды со следами
примыкания галереи. Фото Н.Д. Ивашовой, 2019 г.**

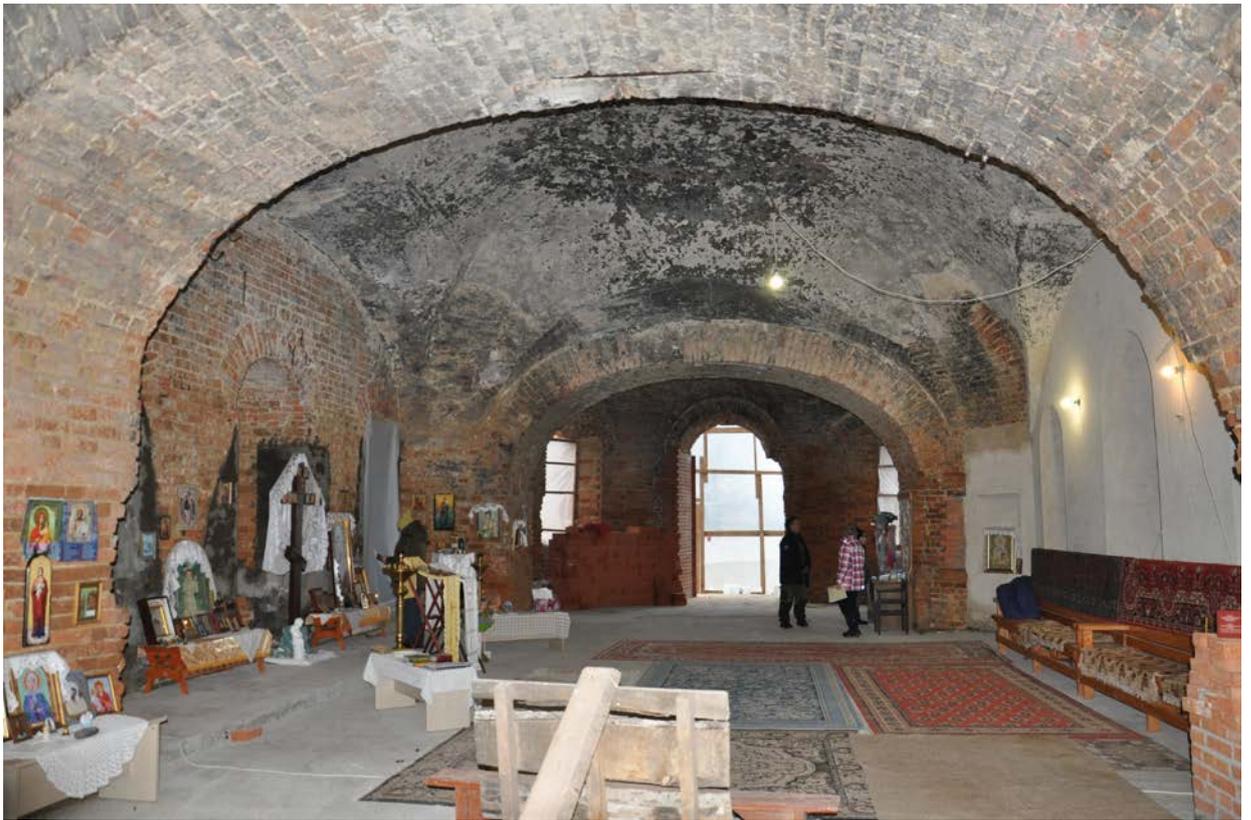
**Фрагмент интерьера. Пространственная композиция нижнего храма. Вид с севера.
Фото Н.Д. Ивашовой, 2019 г.**

перекрытие нижнего храма: четверика со скошенными углами первого этажа парусным сводом с распалубками, опирающимся на четыре подпружные трёхцентровые арки; апсид конхами с распалубками;

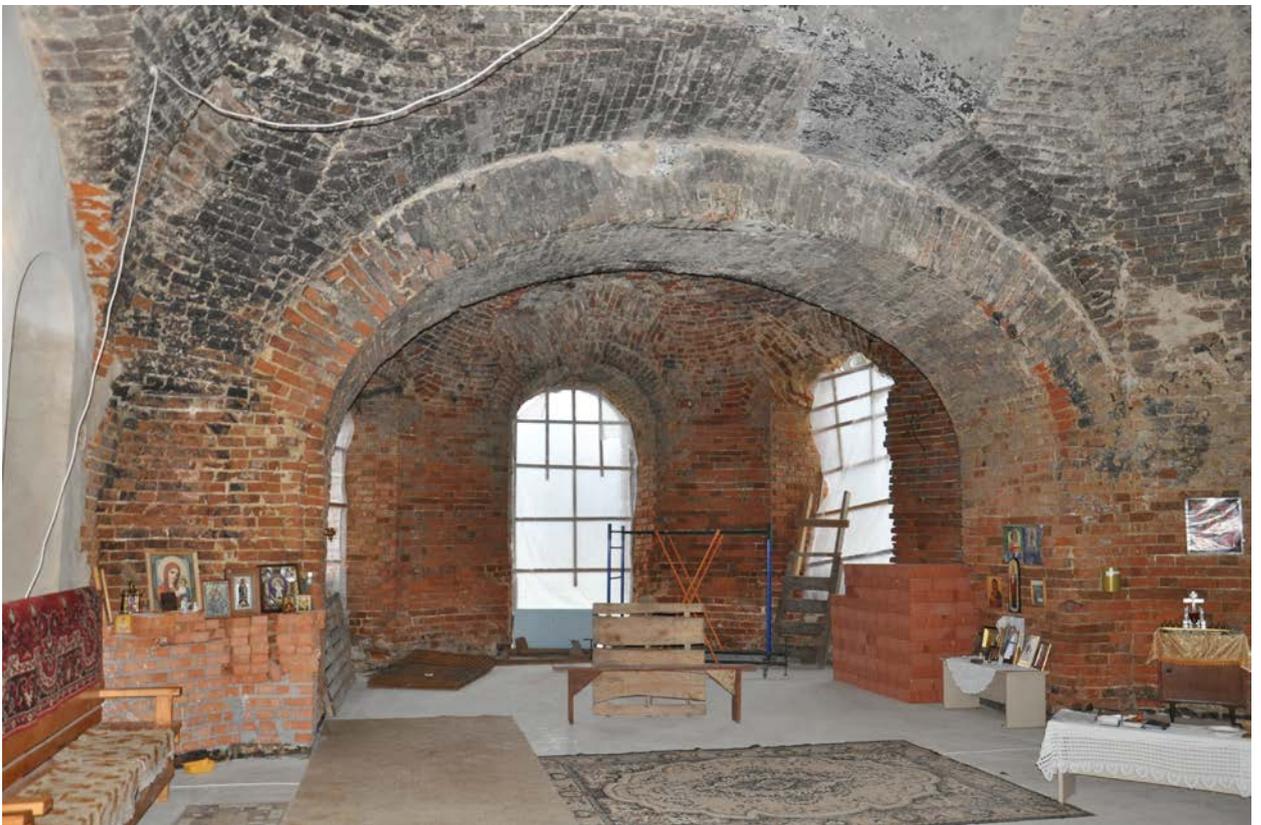
Фрагмент интерьера. Подружная арка нижнего храма. Фото Н.Д. Ивашовой, 2019 г.

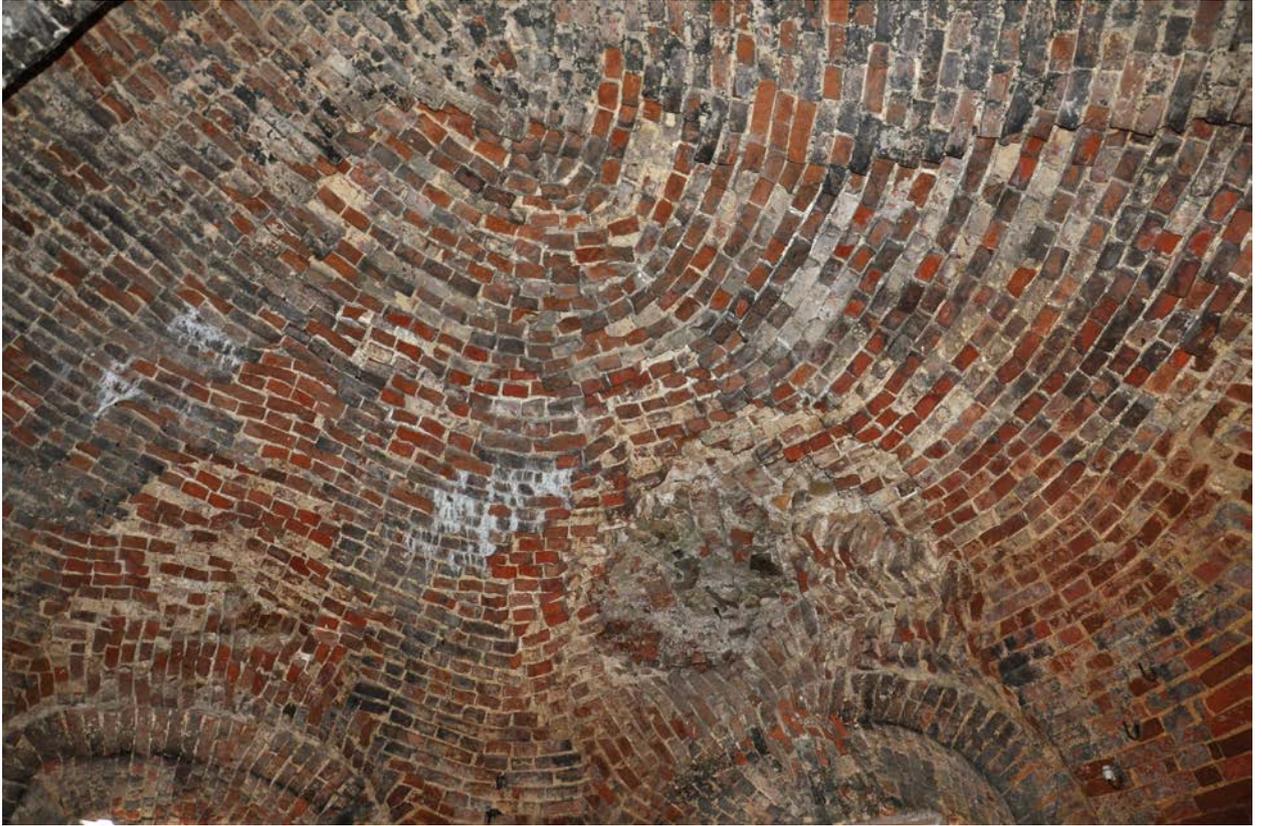
Фрагмент интерьера. Свод конхи нижнего храма. Фото Н.Д. Ивашовой, 2019 г.

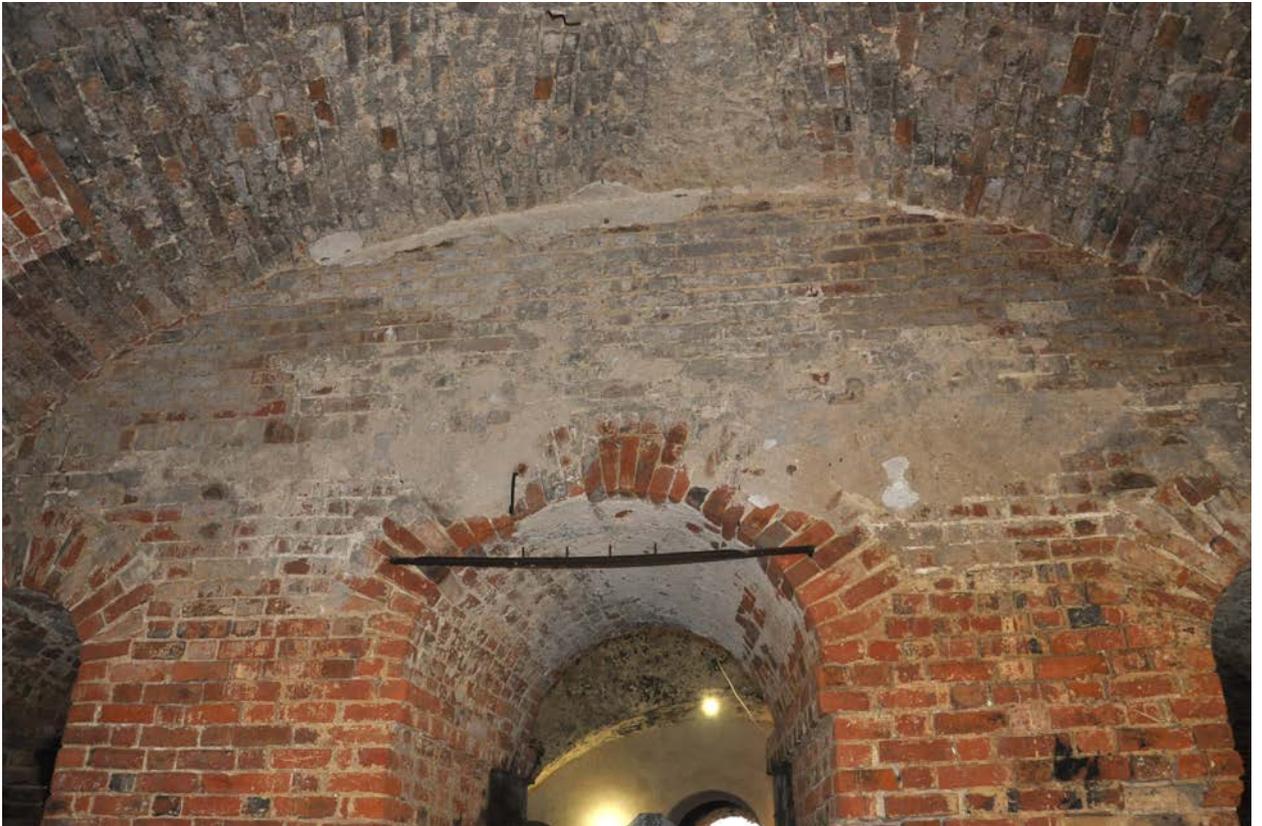
**Фрагмент интерьера. Верхняя часть алтарной преграды нижнего храма.
Фото Н.Д. Ивашовой, 2019 г.**

алтарная преграда с тремя полуциркульными проемами в нижнем храме;
