АКТ
государственной историко-культурной экспертизы
выявленного объекта культурного наследия
«Церковь Вознесения «Ансамбля усадьбы Чаплиных (2 объекта)», XVIII в. ,
расположенного по адресу: Калужская область, Тарусский район, с. Вознесенье,
и документов, обосновывающих включение выявленного объекта, в единый
государственный реестр объектов культурного наследия
(памятников истории и культуры) народов Российской Федерации

**Фотографическое изображение объекта культурного наследия
«Храм Вознесения Христова»
(Калужская область, Тарусский район, с. Вознесенье)**

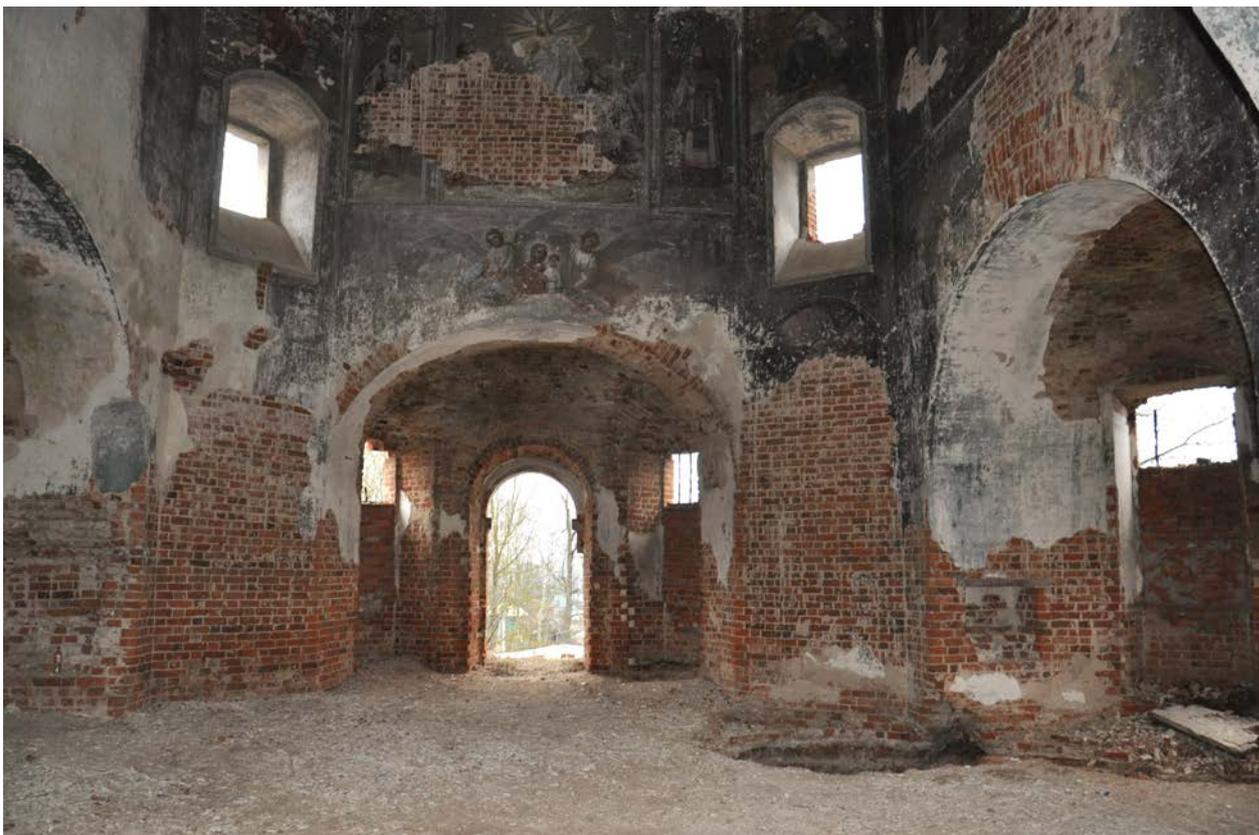
**Фрагмент интерьера. Объёмно-пространственная композиция верхнего храма.
Фото Н.Д. Ивашовой, 2019 г.**

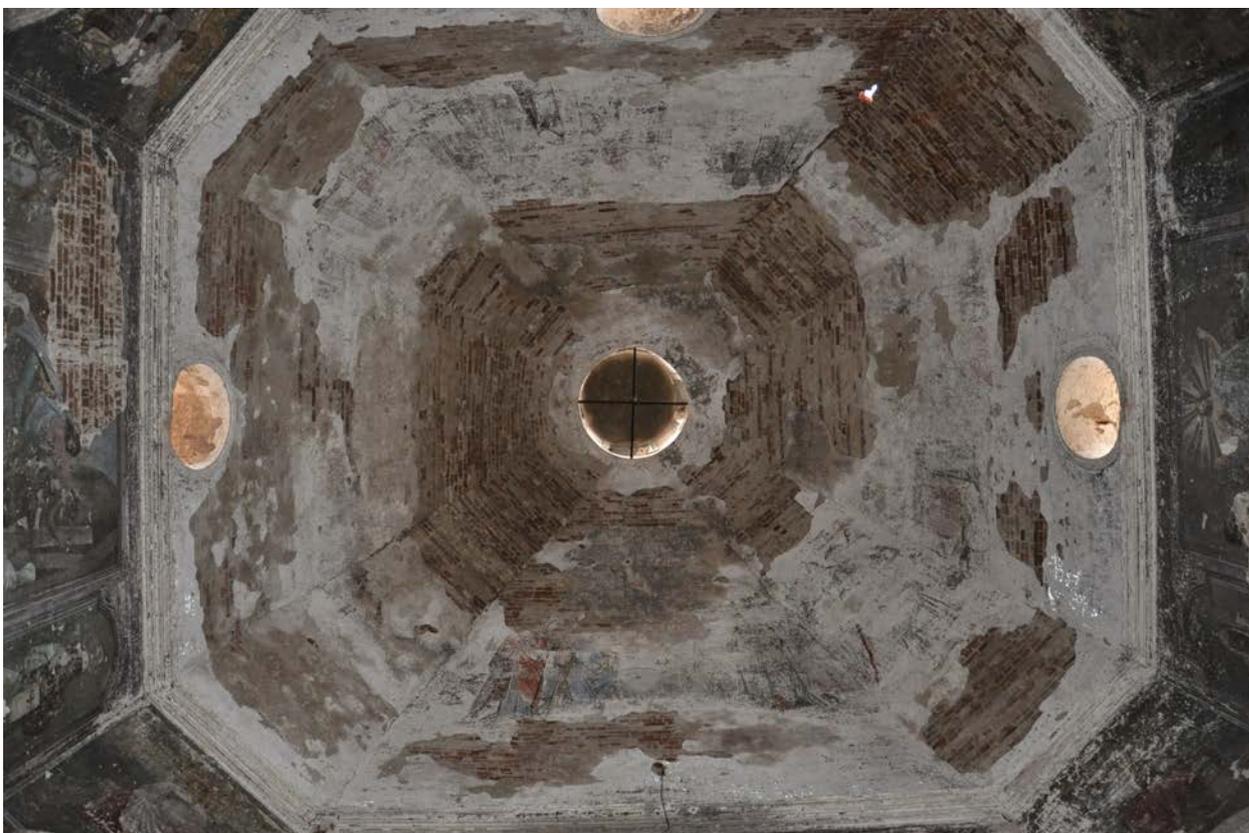
Фрагмент интерьера верхнего храма. Сомкнутый свод. Фото Н.Д. Ивашовой, 2019 г.

перекрытие верхнего храма: восьмерика сомкнутым сводом с восемью лотками и световым барабаном; апсид конхами с распалубками;

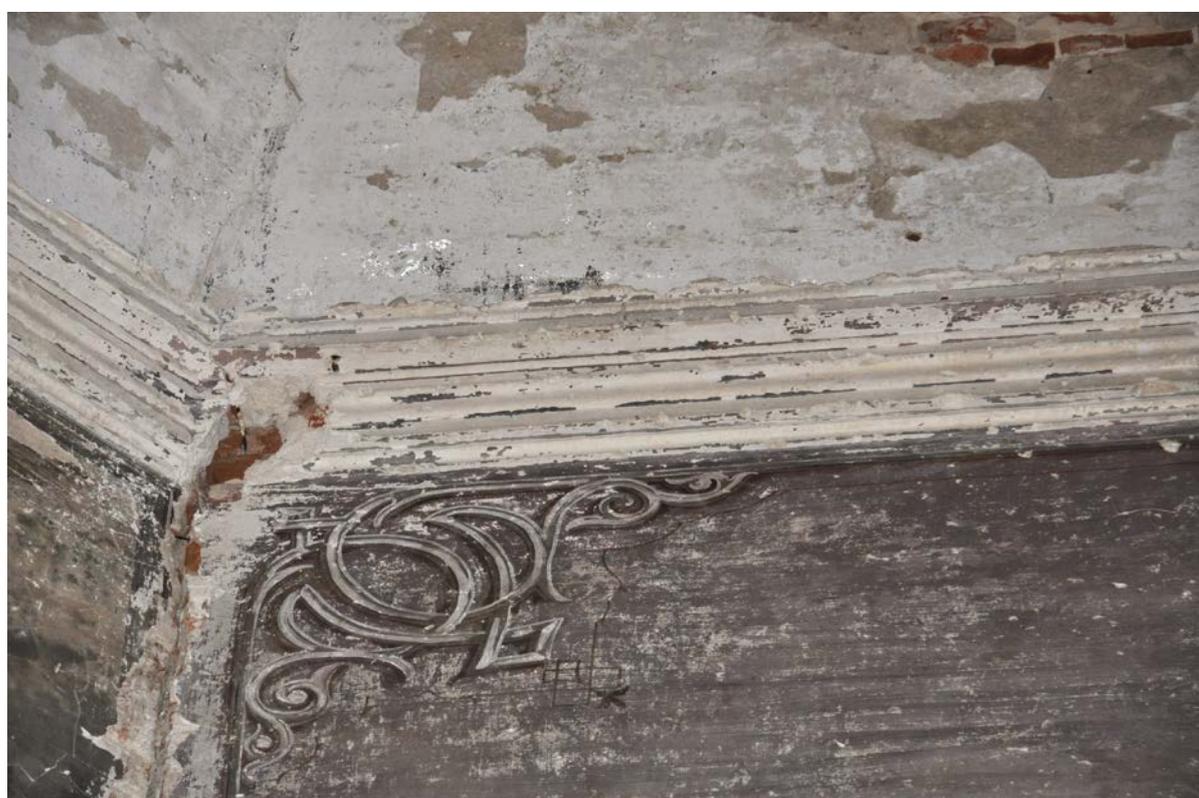
Фрагмент интерьера верхнего храма. Тянутые штукатурные карнизы и фрагмент

росписи на восточной стене. Фото Н.Д. Ивашовой, 2019 г.

профиль штукатурных наличников окон верхнего храма;

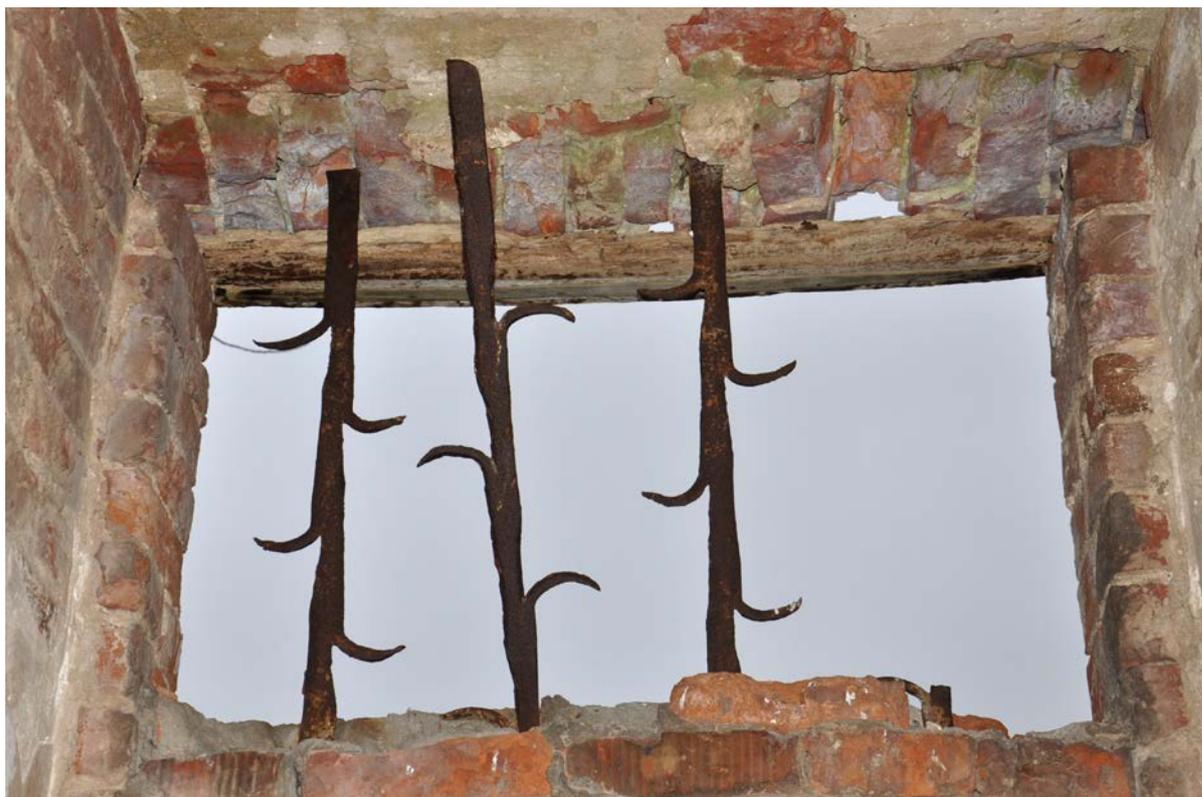
Фрагмент интерьера верхнего храма. Решетка в окне апсиды восточной стены.
Фото Н.Д. Ивашовой, 2019 г.

Кованные решётки в расщеп на следующих окнах: на боковом юго-западном окне западной апсиды первого яруса, боковом юго-западном окне западной апсиды второго яруса, боковом северо-западном окне западной апсиды второго яруса, боковом северо-западном окне северной апсиды второго яруса, боковом северо-восточном окне северной апсиды второго яруса, боковом юго-восточном окне восточной апсиды второго яруса, боковом юго-восточном окне восточной апсиды второго яруса.

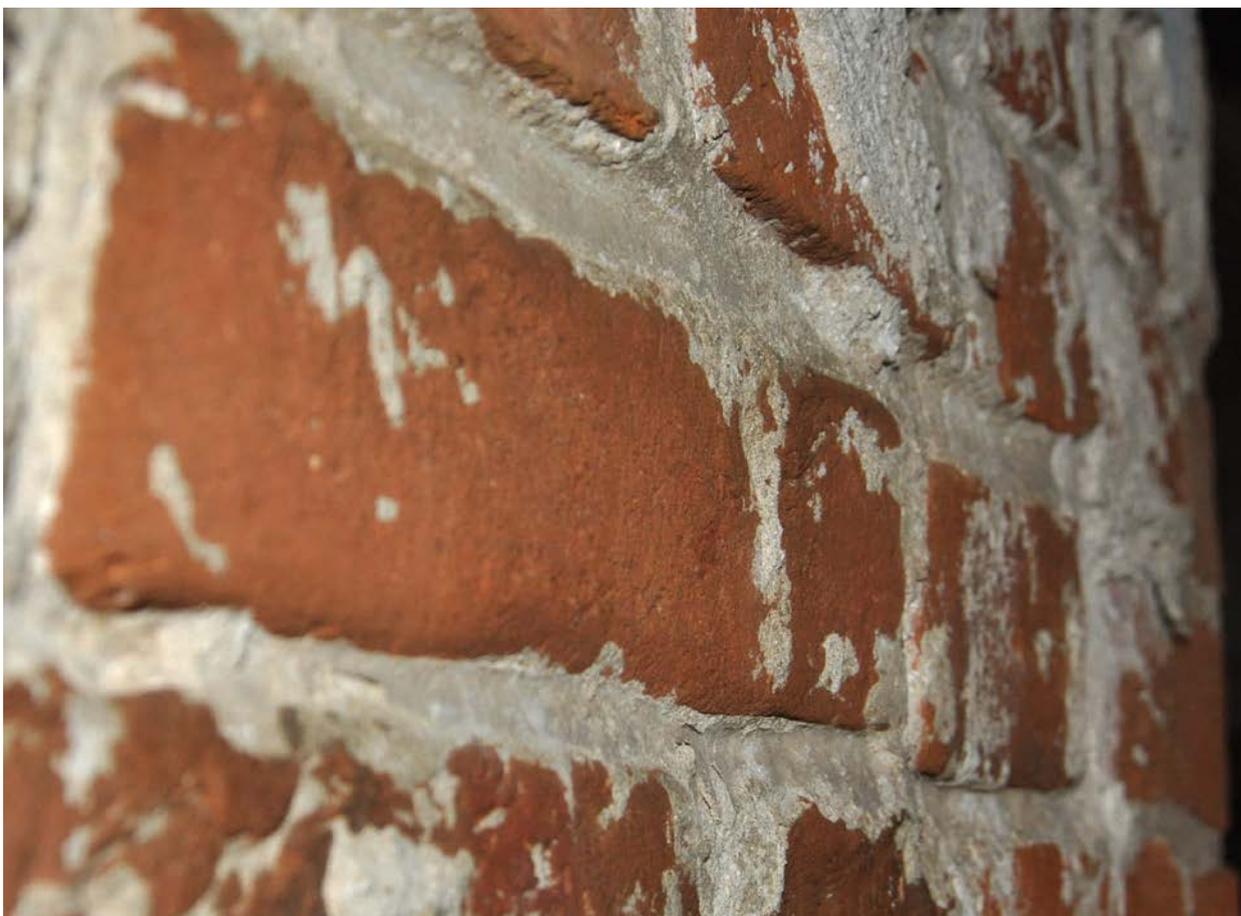
**Фрагмент интерьера верхнего храма. Косая подрезка кирпичной кладки.
Фото Н.Д. Ивашовой, 2019 г.**

– стен из глиняного большемерного кирпича на известковом растворе верстовым способом с верхней подрезкой шва.

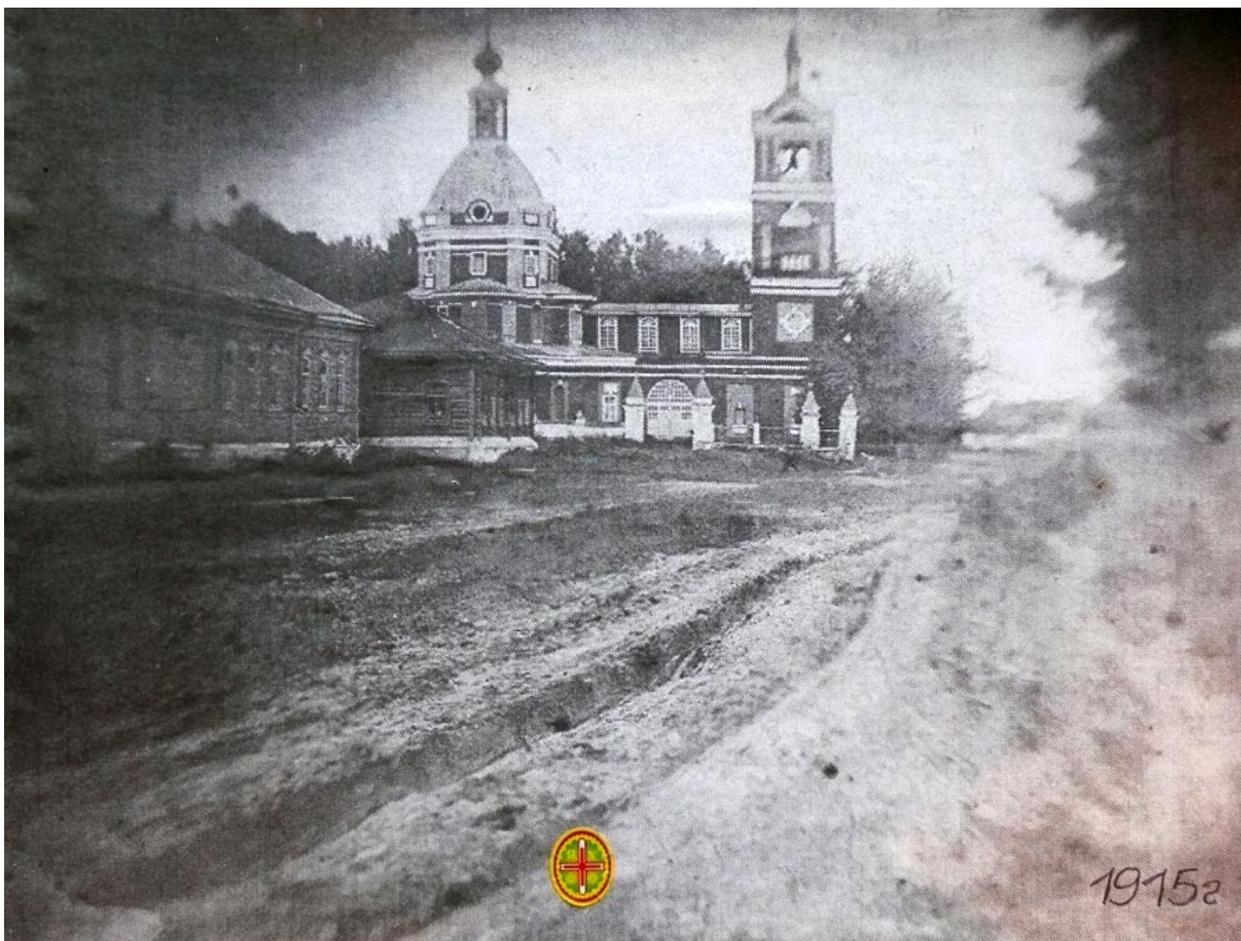
Вознесенский храм. Фото начала XX в.

В настоящее время о первоначальной композиции храма говорить достаточно сложно, но сохранилось фотографическое изображение, которое свидетельствует об образе Вознесенского храма в начале XX в.: к храмовой части с западной стороны примыкает двухэтажный объем трапезной (галереи) и колокольня в четыре яруса. Однако утверждать, что первоначальная композиция храма была именно такой, также не представляется возможным. Стилистические особенности храмовой части и колокольни указывают на то, что эти объемы были построены примерно в одно время – в последней четверти XVIII в. Существовала ли трапезная первоначально, вопрос остается открытым. Возможно, первоначально на гульбище второго яруса могла вести лестница, устроенная с западной стороны. По крайней мере, второй этаж трапезной был построен в более позднее время, т.к. уровень окон трапезной ниже уровня окон храмовой части, карниз трапезной ниже карниза храмовой части и проходит на уровне плеча оконного проема храмовой части.

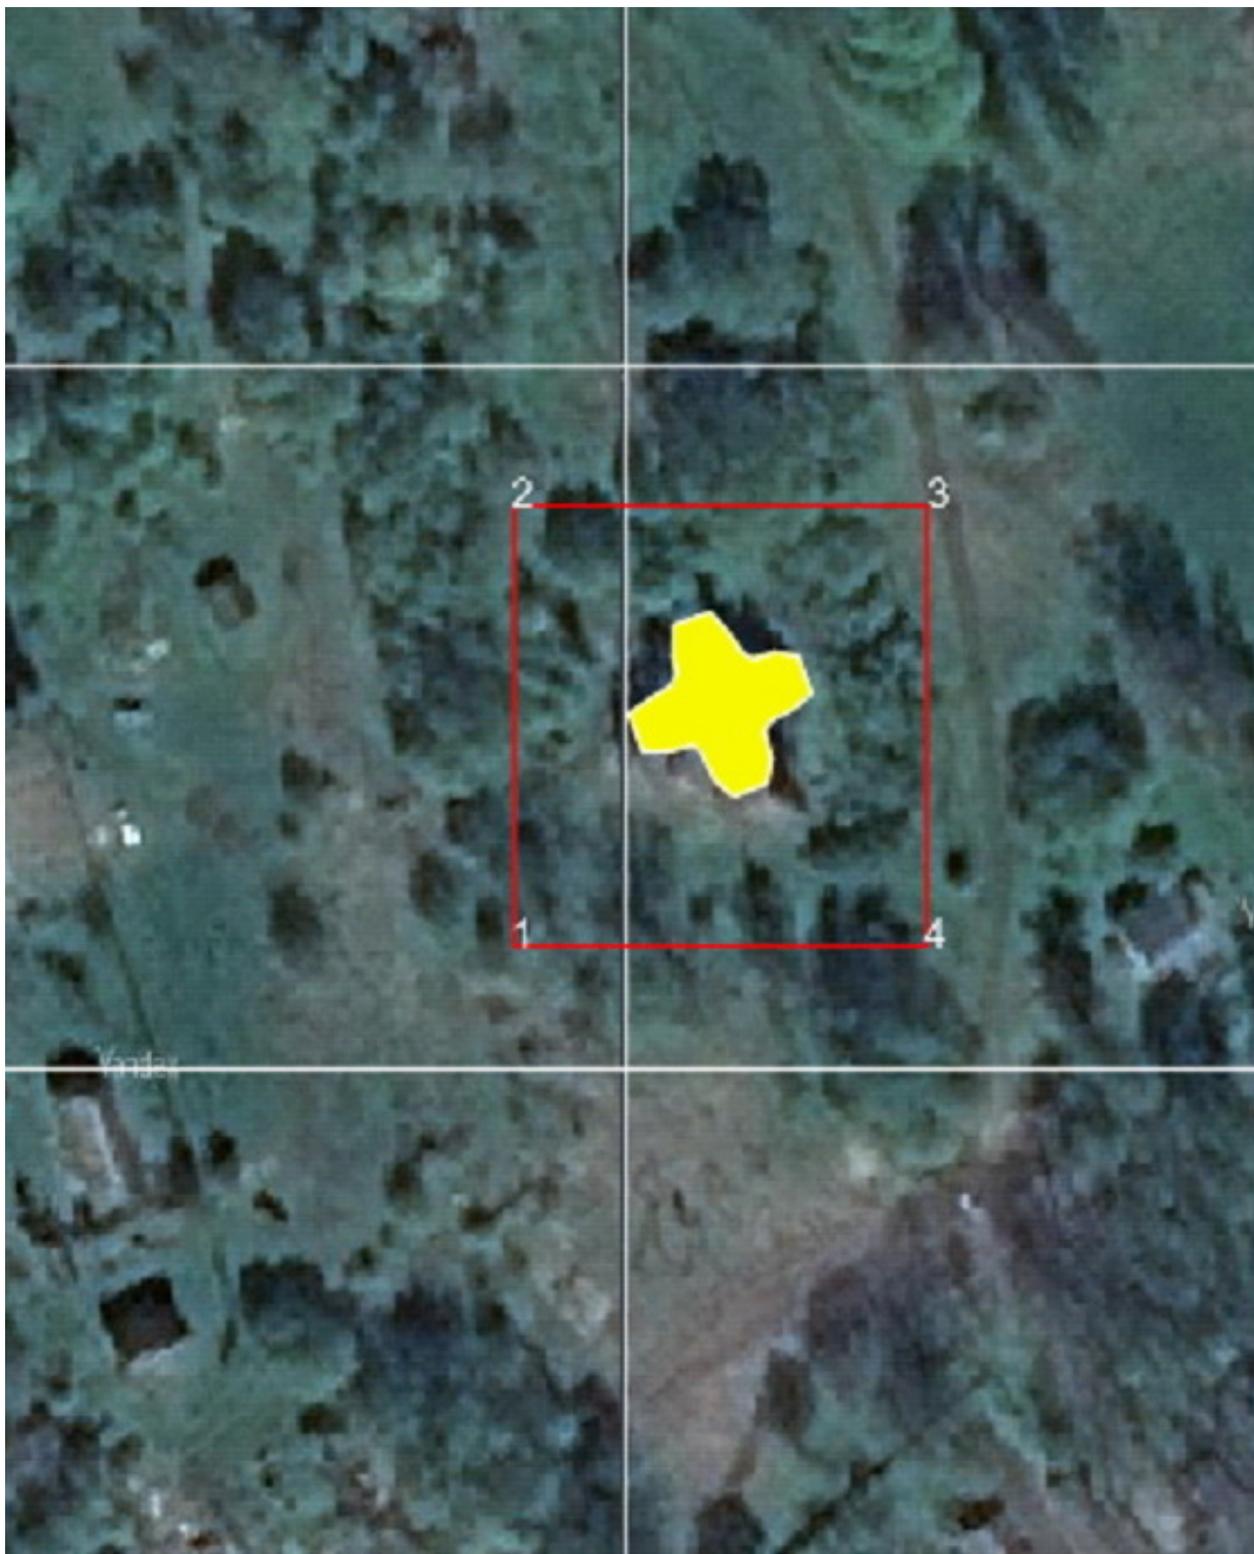
Схема границ территории объекта культурного наследия «Храм Вознесения Христова»

По итогам комплексного исследования территории границы объекта культурного наследия «Храм Вознесения Христова» определены следующим образом:

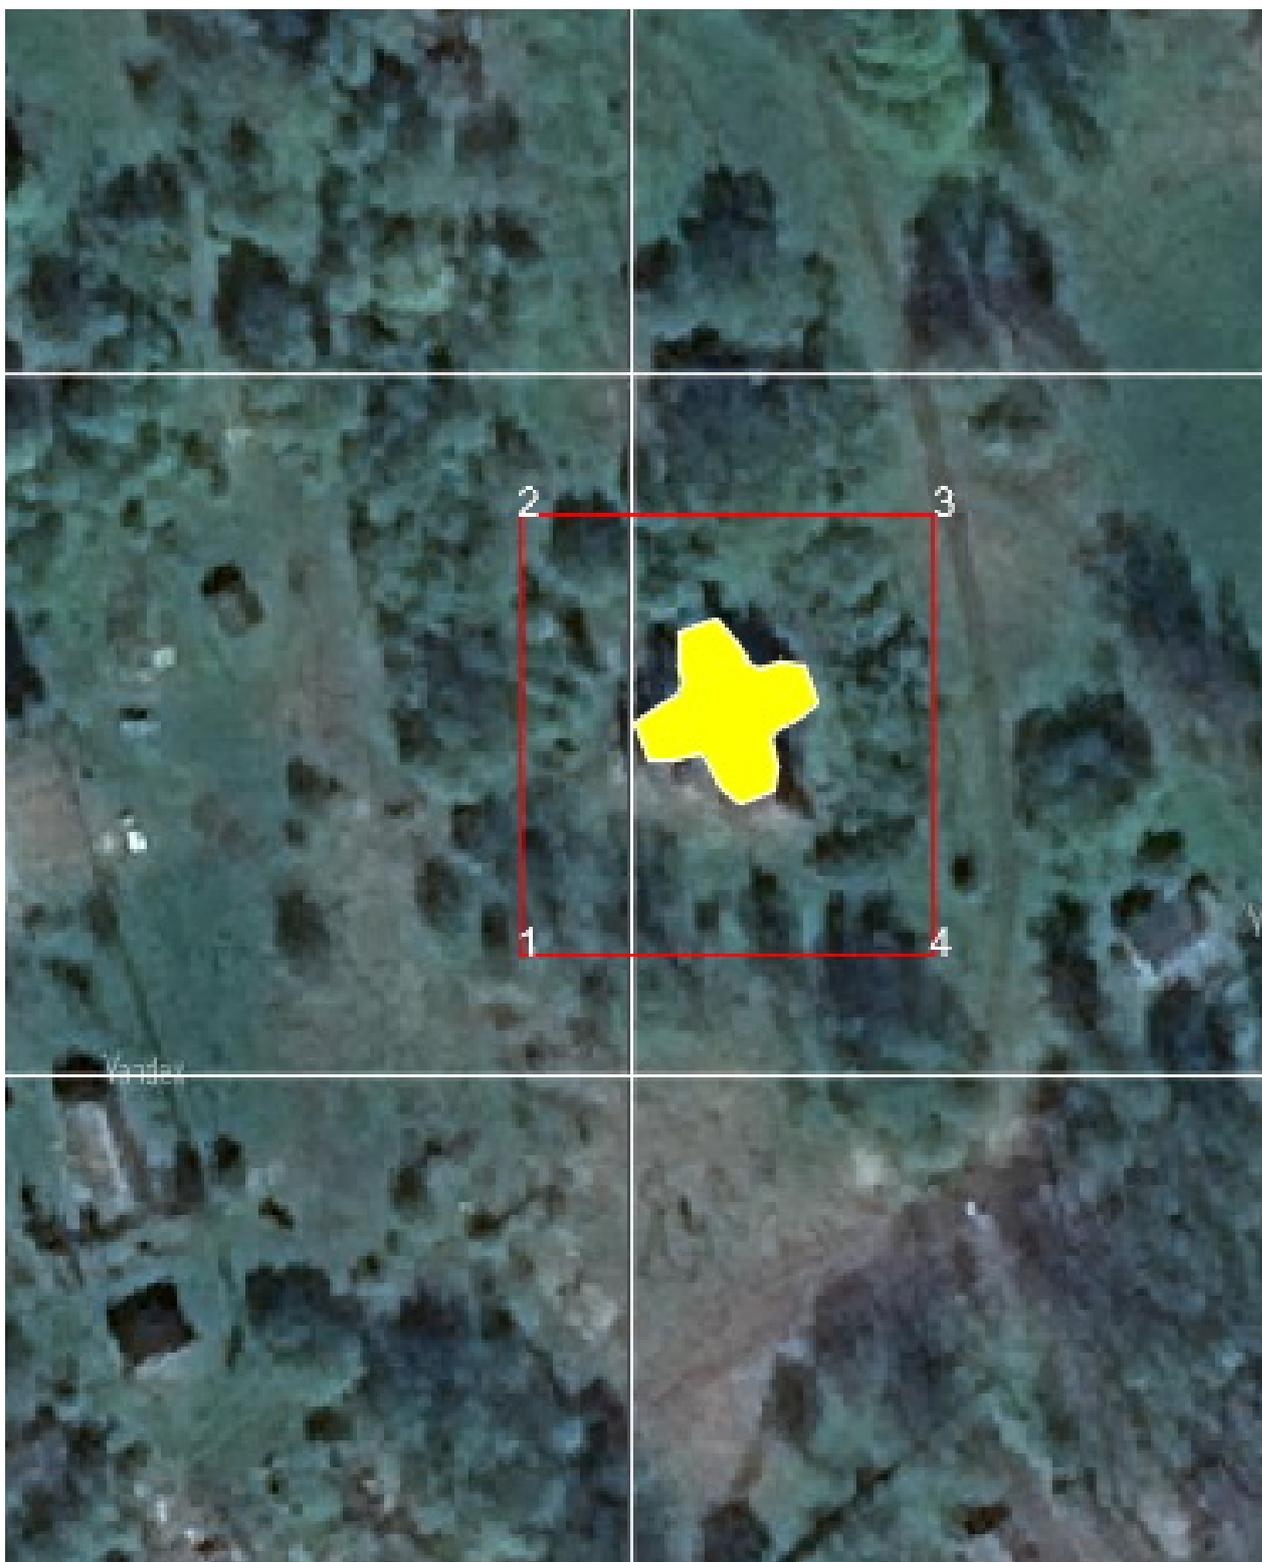
**Координаты характерных точек (МСК) границ территории
объекта культурного наследия регионального значения
«Храм Вознесения Христова»**

Номер точки	Координаты из выписки		Дирекционный угол	Расстояние
	X	Y		
1	442637.982	1352932.389	0° 0'	58.43 м
2	442696.413	1352932.389	90° 00'	55.13 м
3	442696.413	1352987.52	180° 00'	58.43 м
4	442637.982	1352987.52	270° 00'	55.13 м
